INFORME VISITA

Visita Inmueble: Pueblo de Lentigione - Ayuntamiento de Brescello (RE) - Italia

Juzgado	Procedimiento	Tipo Procedim.	N.ro Proced.
BARCELONA N. 2	CONSTRUCCIONES SOLIUS S.A	Concurso	275/2014

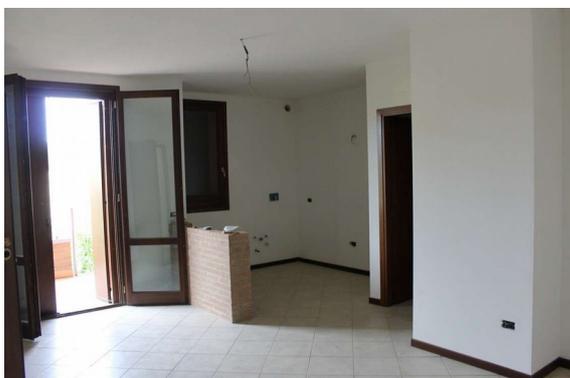
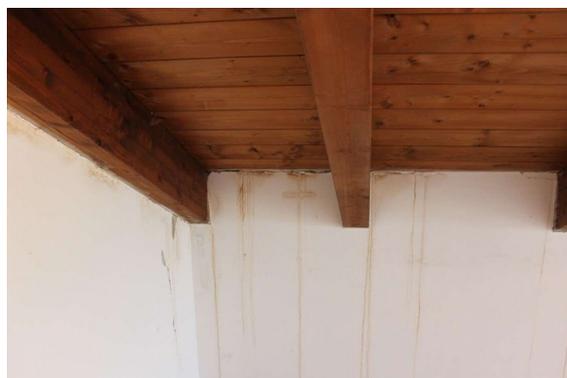
El inmueble presenta evidentes señales de degradación debido a su abandono, en algunos puntos con un nivel importante.

La absoluta falta de mantenimiento en el patio exterior ha causado que las plantas hayan invadido el pavimento y las fachadas, causando infiltraciones y numerosos puntos de humedad.

Una parte de la valla ha sido destrozada, así como el portón de la entrada y las puertas, debido a intentos de acceso de personas ajenas.

Es motivo de preocupación el notable nivel de humedad en la planta baja (entrada comunitaria y garajes).

Distintos elementos comunes han sido dañados, y necesitan reparación o sustitución: puerta de la entrada principal, iluminación exterior, puertas y ventanas exteriores.

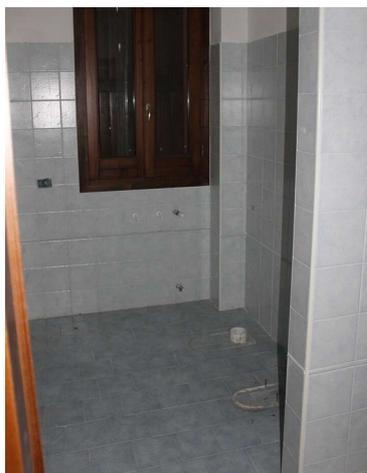
El interior de todos los apartamentos presenta las mismas condiciones; están completamente terminados, solo faltan las calderas, los sanitarios, los radiadores y algunos componentes de la instalación eléctrica sustraídos como consecuencia de los robos que se han producidos en el edificio.

Baños sin sanitarios

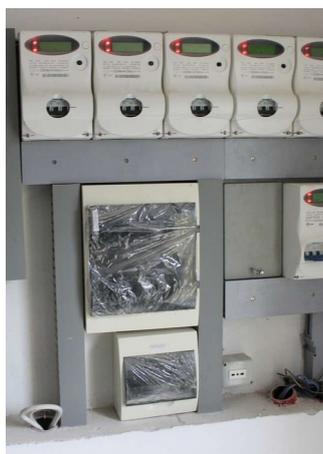
Contadores Internos

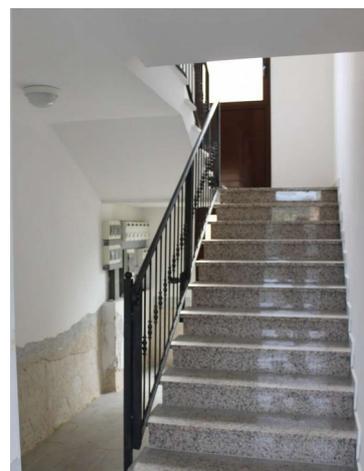
Escalera comunitaria
