Scheda sopralluogo immobile: Frazione di Lentigione - Comune di Brescello (RE)

Sopralluogo effettuato da : Wolfango Alpini

Data Sopralluogo	Orario Inizio	Orario Fine	N.ro Lotto
28 Maggio 2020	9,30	11,00

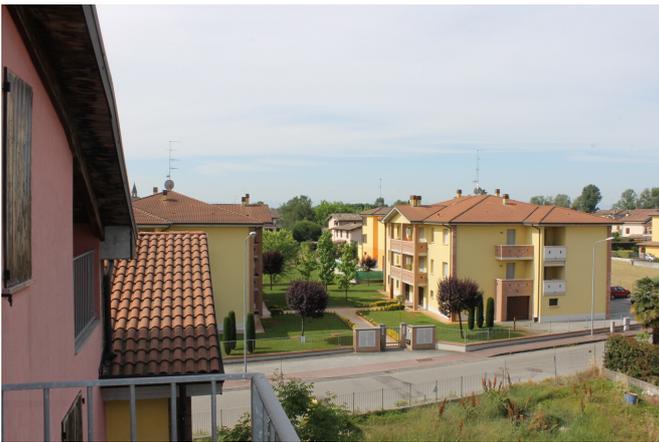
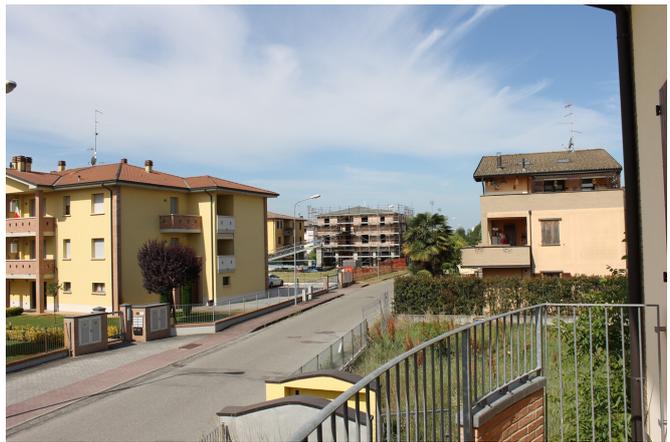
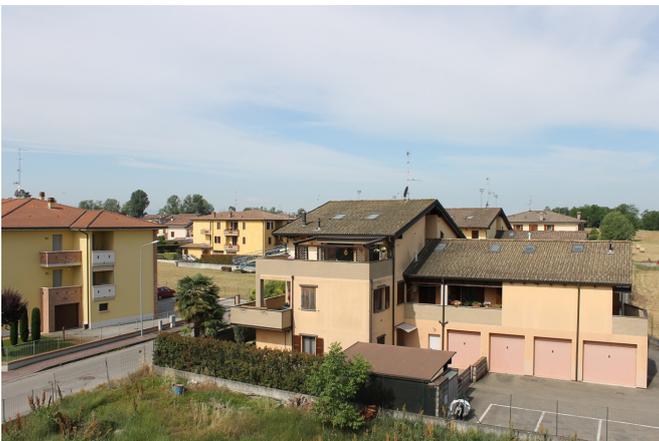
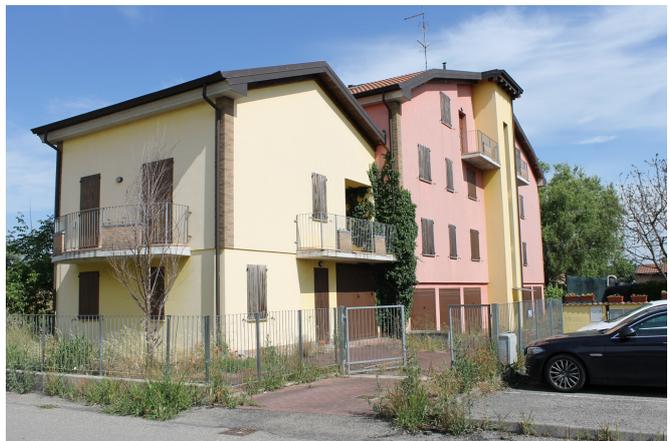
Gradevole Palazzina di tre piani fuori terra, con due corpi adiacenti di cui uno condominiale con ascensore e scala comune composto da n.ro 2 unita abitative a piano, l'altro indipendente con corte esterna di due piani oltre sottotetto.

Realizzato in cemento armato con copertura del tetto in legno a vista, colori tenui delle facciate, infissi in legno sia interni che esterni tipo sportelloni.

La corte esterna condominiale, oltre ad un piccolo vialetto di accesso pedonale, è utilizzata per uno spazio di manovra per accesso ai box e due posti auto esterni.

La corte è completamente recintata con tutte li linee principali per le utenze realizzate (sono presenti i contatori)

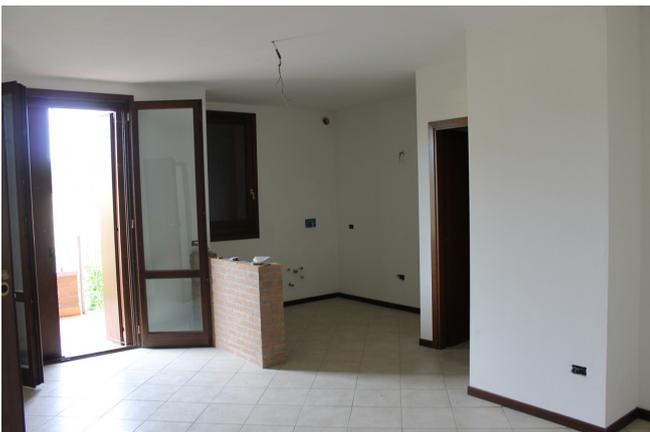
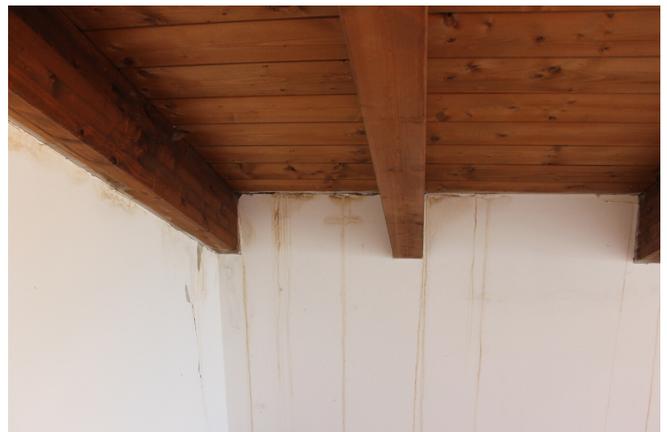
L'immobile manifesta evidenti situazioni di degrado dovuto all'abbandono, carenze nelle specifico più o meno gravi.

L'assoluta mancanza di manutenzione nella corte esterna, ha provocato un'avanzata di erbacce che aggrediscono le pavimentazioni e le facciate, provocando infiltrazioni e numerosi punti di umidità.

Le recinzioni in parte sono state rielte, così come i cancelli di ingresso e dei portoni, causa i tentativi di accesso di persone estranee.

Diversi elementi delle parti comuni sono stati rovinati, e quindi necessitano di una sostituzione e/o manutenzione: portoni ingressi principali, illuminazione esterna, sportelloni finestre esterne.

Le condizioni interne possono quindi ritenersi buone, ad eccezione dell'ultimo piano mansardato, interessato da numerose infiltrazioni provenienti dal tetto, e da alcuni lievi danni causati dalle finestre rimaste aperte.

Desti diversamente preoccupazione il **notevole grado di umidità ascendente** presente al piano terra (Ingresso condominiale - Garage).

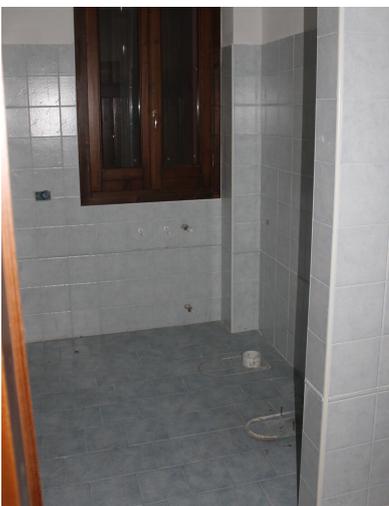
Causa atti vandalici - furti, sono stati prelevate tutte le caldaie interne, i frutti degli impianti elettrici, l'illuminazione condominiale ed i sanitari interni dei bagni.

Bagni senza sanitari

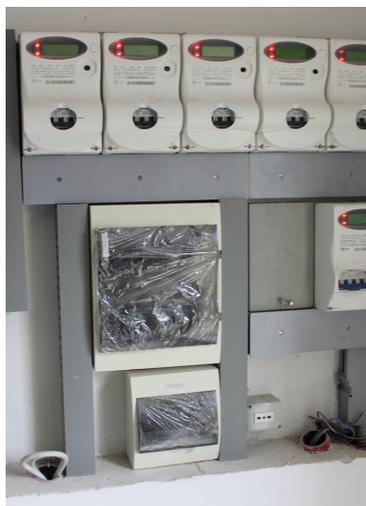
Contatori interni
