VALUTAZIONE TECNICA

**IMBARCAZIONE CANTIERI SIMEONI
Mod. VOILIER**

“KING KONG”

Revisione n.ro 1 del 4 ottobre 2022

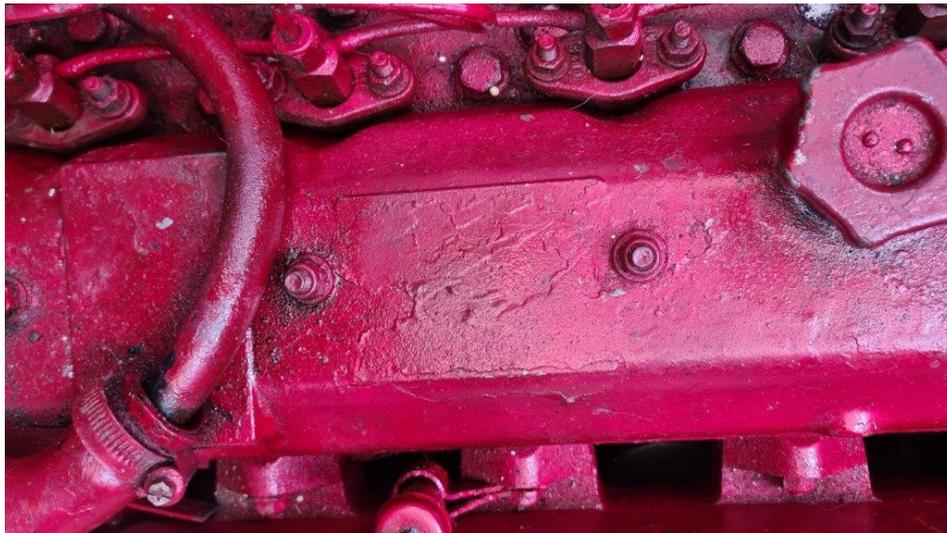
Figura 3 - 1 – Matricola Motore di Propulsione

La matricola del motore di propulsione, che dovrebbe essere riportata sulla targhetta di identificazione, risulta illeggibile.

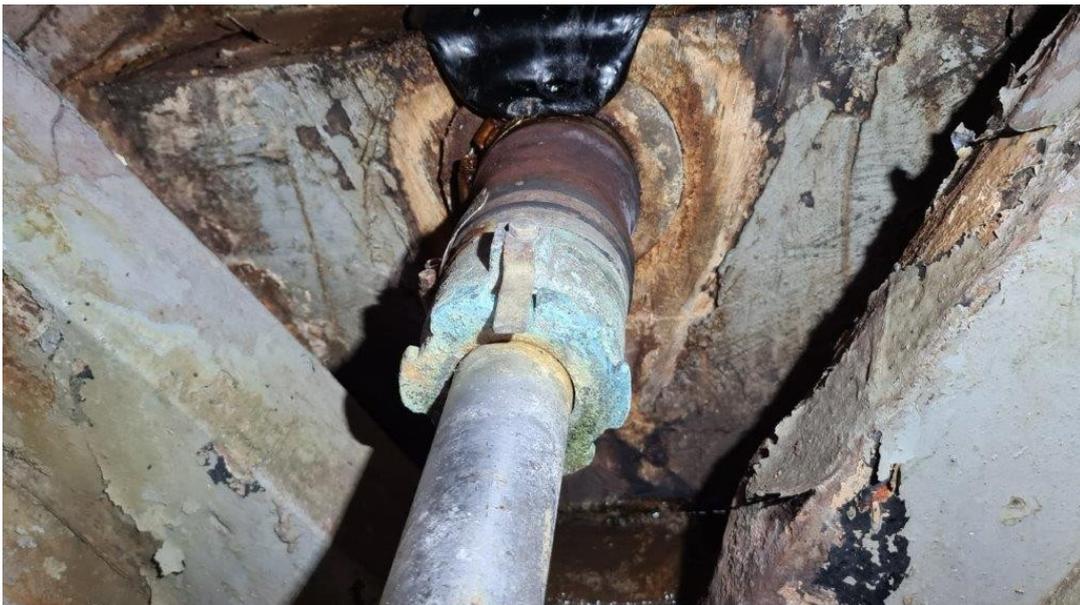
Figura 5 - 1 – Astuccio

La propulsione è in linea d'asse, viene riferito allo scrivente che l'elica sia a tre pale fisse. Ispezionando dall'interno si rilevano alcune piccole ossidazioni sull'asse, che ha diametro 45 mm, ma si ritiene possano essere eliminate attraverso una pulizia/lucidatura; anche il premitreccia ha alcune ossidazioni e le strutture in legno limitrofe all'astuccio si mostrano piuttosto umide.

L'astuccio, [Figura 5 - 1](#), ha i rinforzi sui quali è fissato piuttosto umidi.

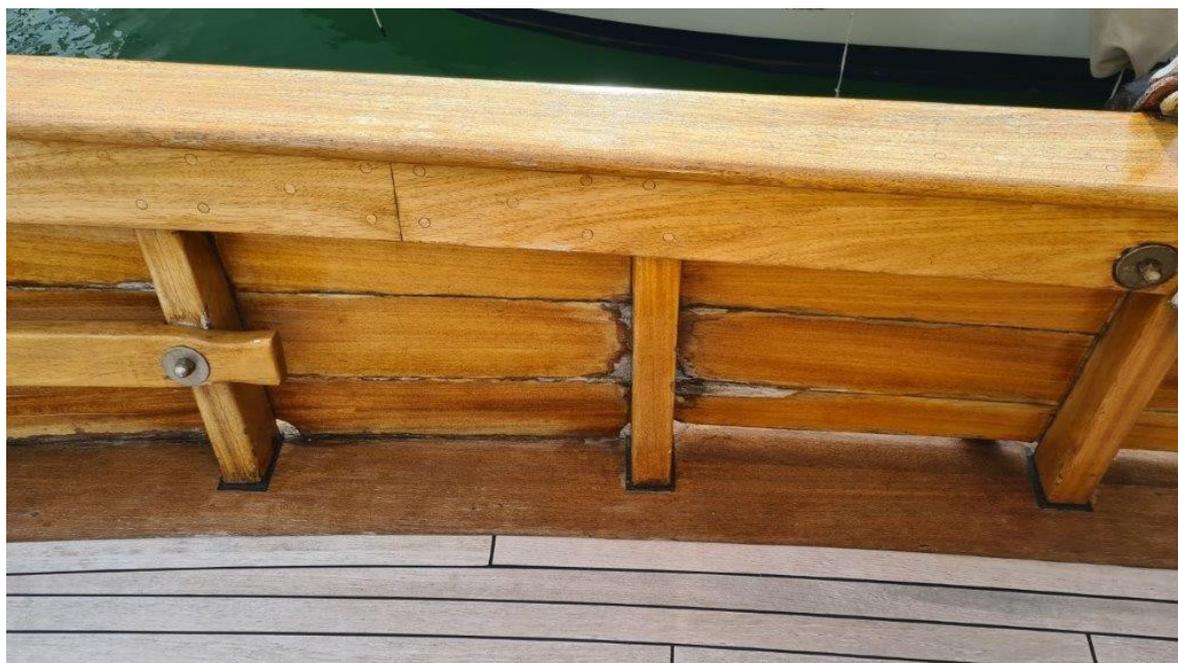
Figura 5 - 2 – Falchetta & Capo di Banda

L'opera morta, verniciata in blu, manifesta numerose crepe formate in corrispondenza delle doghe del fasciame.

La falchetta ha alcune tavole ed alcune costole di rinforzo (scalmotti) ammalorate e, così come il capo di banda, manifestano la necessità di ripristinare la verniciatura protettiva.

La verniciatura dell'opera morta e della falchetta è pertanto, nel complesso, in condizioni di conservazione sufficienti.

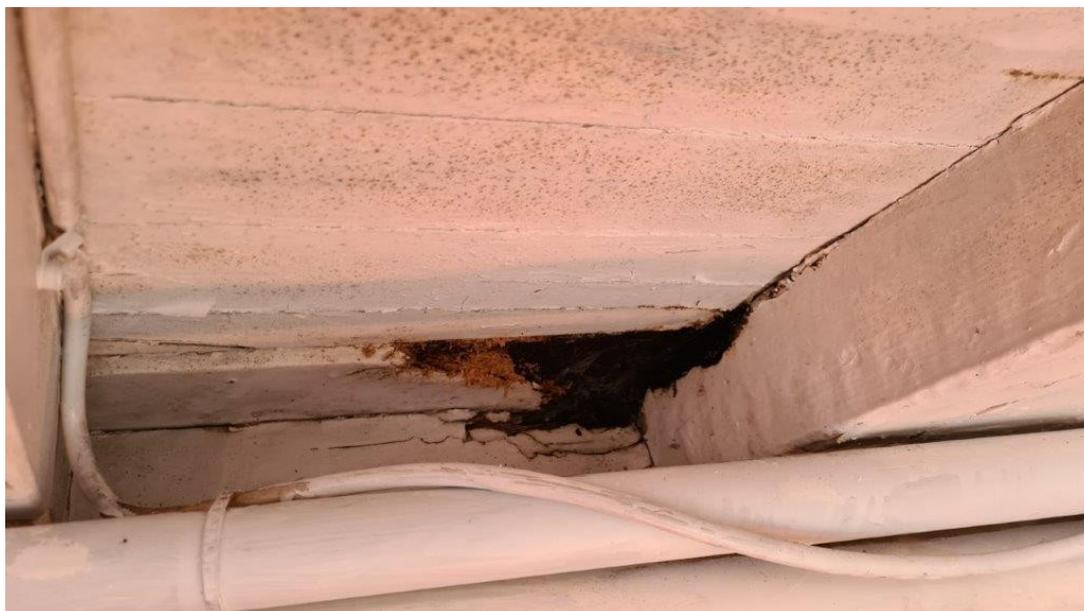
Figura 5 - 3 – Giunzione Baglio Cinta in cala vele

La giunzione coperta/scafo, quindi tra cinta e trincarino, è nel complesso in condizioni di conservazione sufficienti ma si individuano alcune aree, laddove visibile, nelle quali i rinforzi sono ammalorati; si veda ad esempio la seguente

[Figura 5 - 3](#) che fotografa la giunzione cinta/trincarino sostenuta da un baglio all'interno della cala vele.

Alcune aree di giunzione tra cinta e trincarino (si veda i.e. la [Figura 5 - 3](#)) devono essere sanificate e deve essere ripristinata la continuità strutturale.

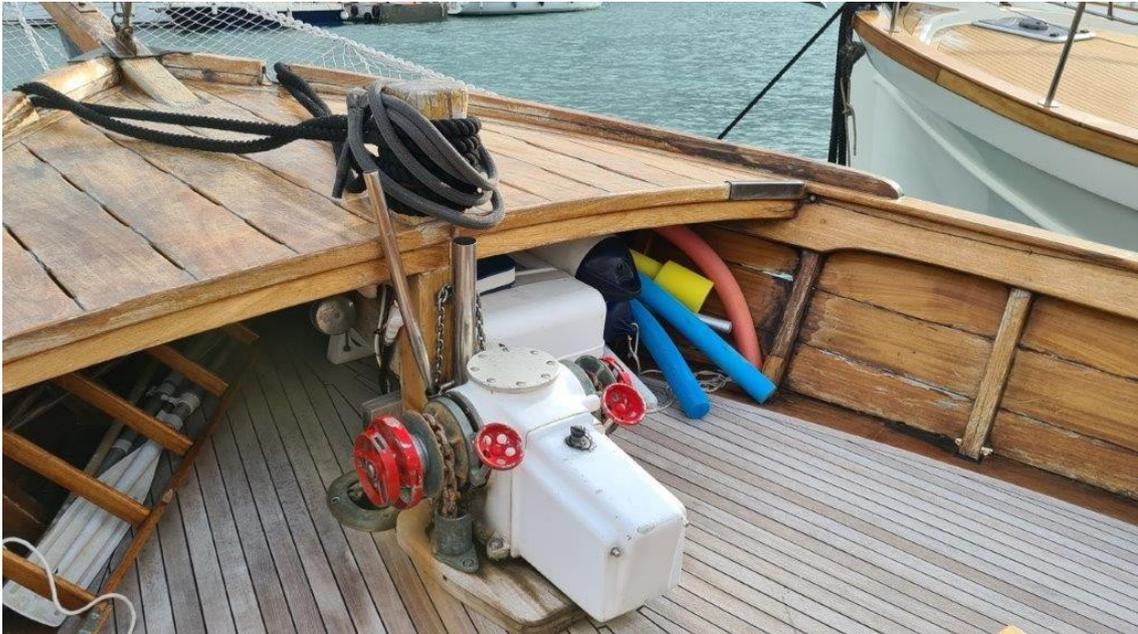
Figura 5 - 4 – Zona ormeggio prora

I passacavi sono saldamente installati sul capo di banda; quale bitta d'ormeaggio a prora, si utilizza un puntale centrale, mentre a poppa sono previsti due traversini in legno.

Sono presenti due ancore tipo Hall del peso, presumibilmente, di 35 kg ciascuna, entrambe dotate di fermo di sicurezza; le catene sono da 10 mm e sono lunghe, viene riferito, all'incirca 100 metri ciascuna.

Il salpancore ad asse orizzontale manifesta piccole perdite d'olio, è pertanto consigliabile provvedere alla manutenzione ordinaria.

Le cime d'omaggio, in generale, sono in normali condizioni di conservazione, se ne segnala solamente una che sarebbe auspicabile sostituire.

I parabordi, quasi tutti e dieci dotati di copertura, sono in normali condizioni di conservazione.

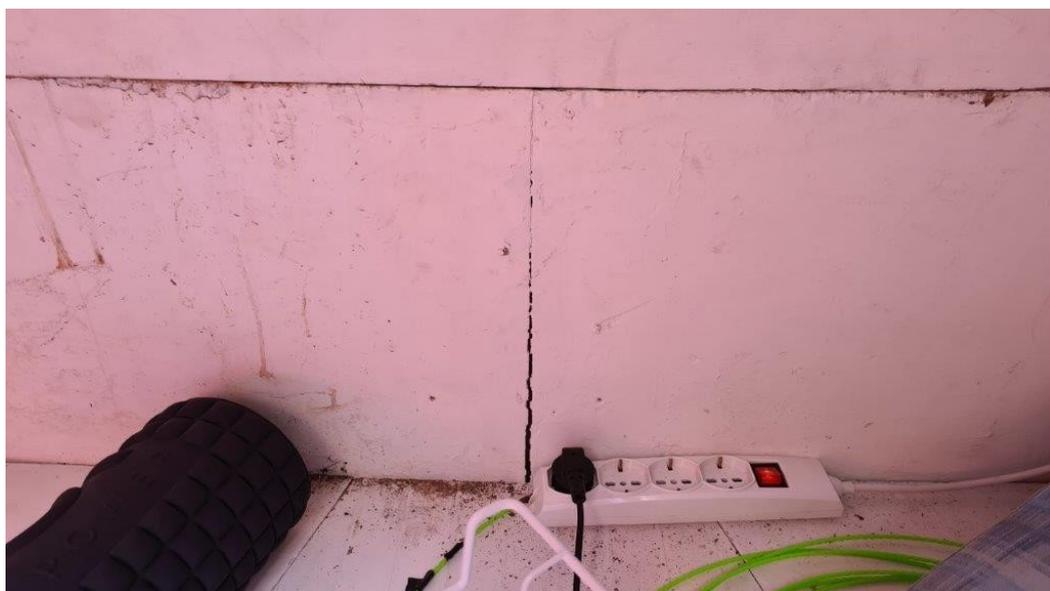
Figura 6 - 1 – Paratia prodiera

La paratia prodiera della cala vele, di fatto la prima paratia prodiera (detta di *sbattimento*) ha una crepa in senso verticale dovuta, probabilmente, agli eccessivi movimenti delle strutture limitrofe ad essa oltre al fatto di subire le sollecitazioni dalle catene delle ancore giacché è la paratia poppiera del pozzo catene.

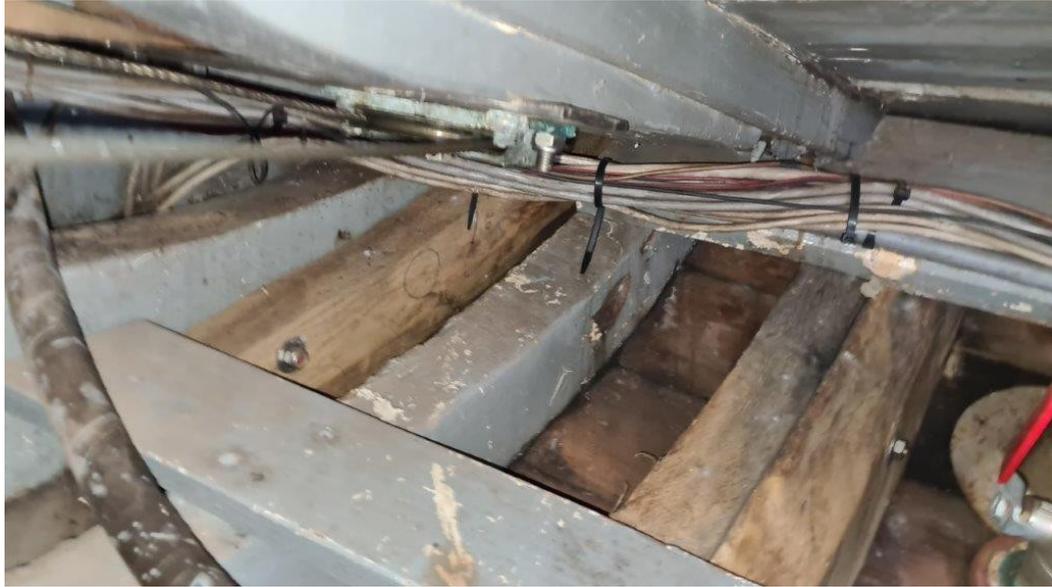
Figura 6 - 2 – Riparazioni alle strutture di poppa

Si segnalano alcuni recenti interventi di riparazione, in particolare nelle zone delle estremità dell'imbarcazione, che certamente hanno giovato all'integrità strutturale del manufatto.

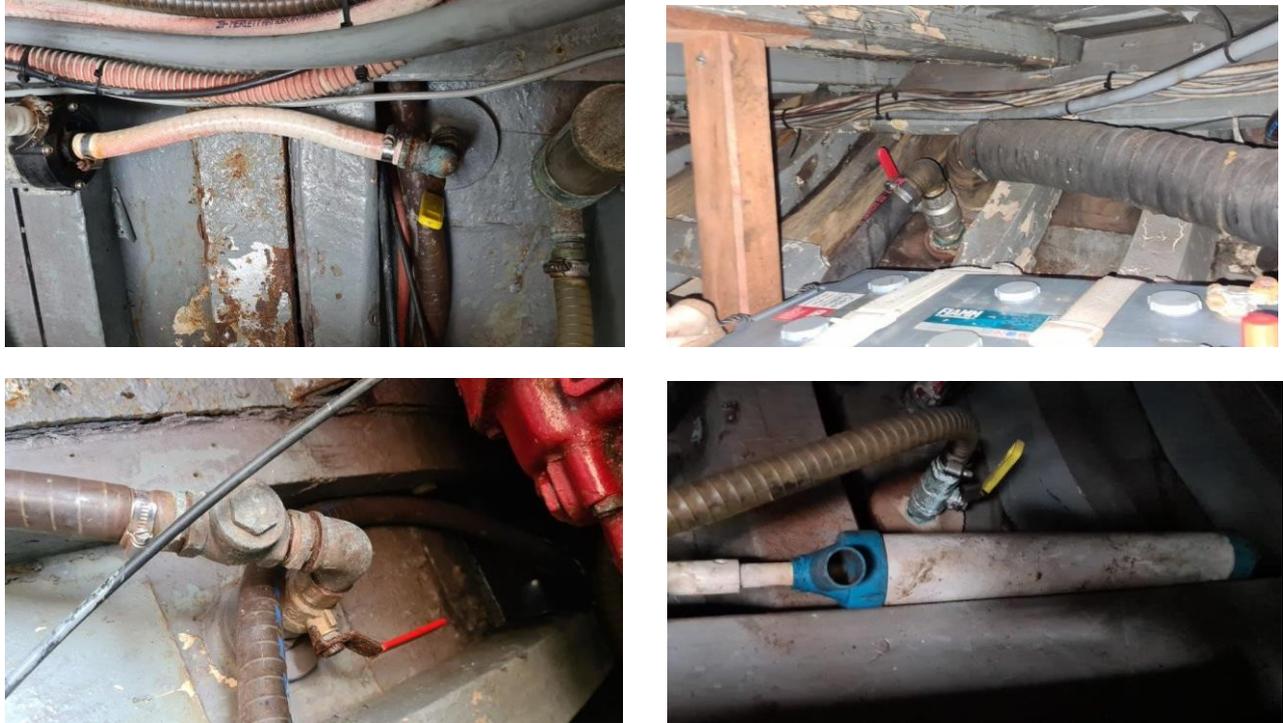
Figura 5 - 3 – Alcune Prese a mare

I passascafo, ispezionati dall'interno lato sentine, sono in buone condizioni e non manifestano fenomeni degenerativi o marcescenze.

Le prese mare e gli scarichi sotto la linea di galleggiamento sono tutti valvolati, le valvole, in generale, hanno buona manovrabilità ma alcune, in particolare quelle di più piccole dimensioni, hanno segni di ossidazione e corrosione sia sul corpo valvola sia sulle curve di raccordo che sulle maniglie d'azionamento ed andrebbero quindi sostituite.

I raccordi tra valvola e tubolatura sono tutti assicurati attraverso una singola fascetta metallica che dovrebbe quindi essere dappertutto raddoppiata.

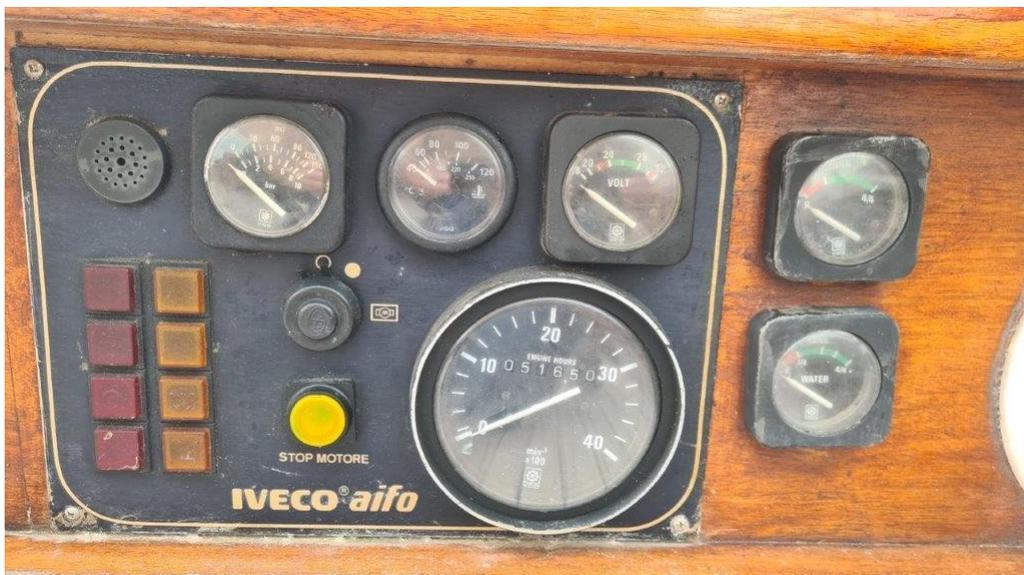
Figura 6 - 4 – Pannello motore

La postazione di comando è allestita con il pannello del motore ed un piccolo pannello di comando delle funzioni elementari (pompe sentina, luci di via, bow-thruster e salpancore). La radio VHF funziona.

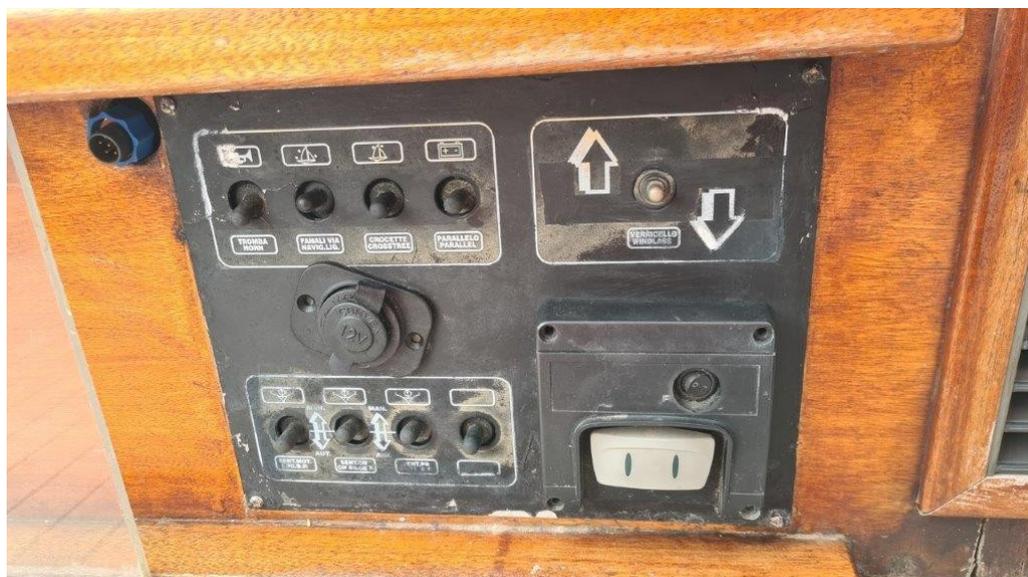
Figura 6 - 5 – Pannello di comando

Il pannello elettrico esterno, alloggiato nei pressi della postazione di comando, si presenta disordinato e, alla prova dei fatti, non completamente funzionante quindi da rivedere nei collegamenti.

Come anticipato quest'ultimo pannello non è completamente funzionante ed i cavi nel suo retro sono installati in maniera disordinata e non sono del tutto protetti dalle intemperie.
