VALUTAZIONE TECNICA

M/Y ALALUNGA 27

“BEAN II”

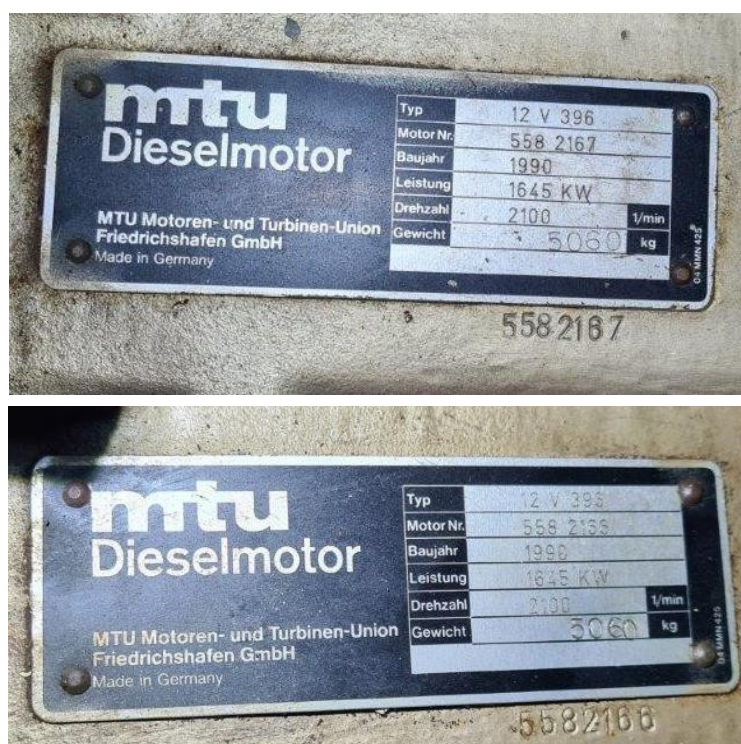
Figura 3 - 1 – Matricole Motori di Propulsione

Le matricole dei motori di propulsione rilevate a bordo sono coincidenti con quelle riportate sulla Licenza di Navigazione.

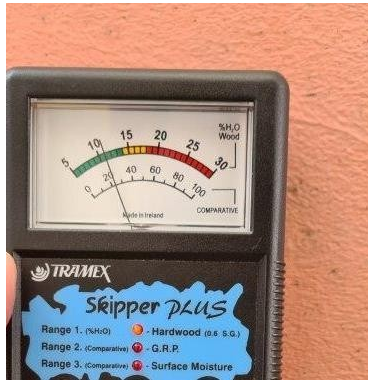
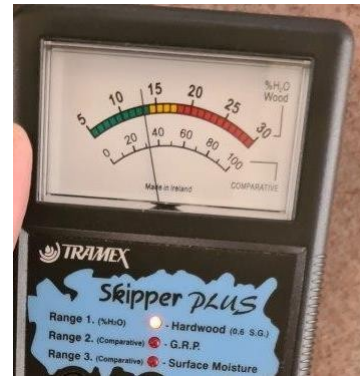
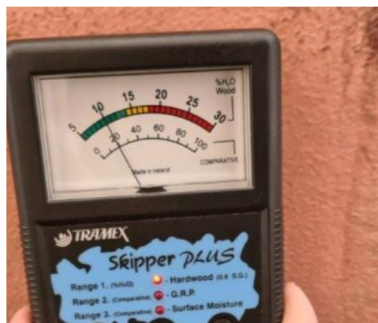
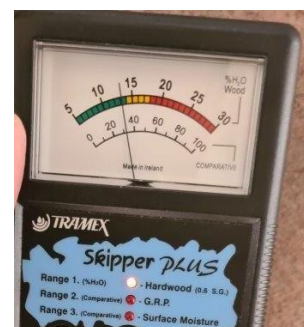
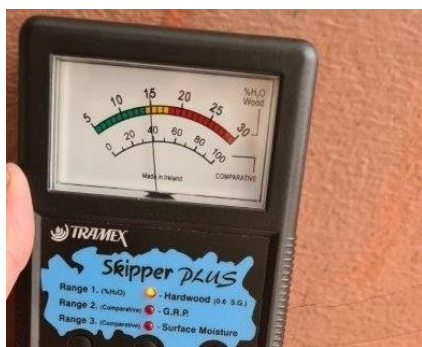
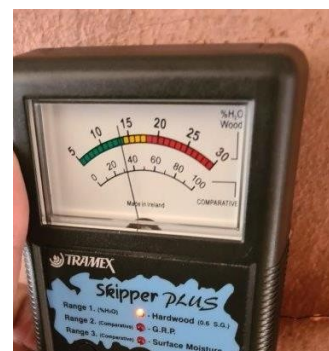
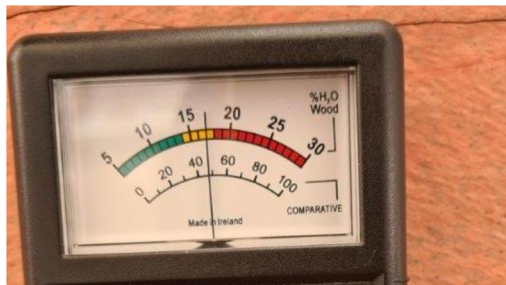
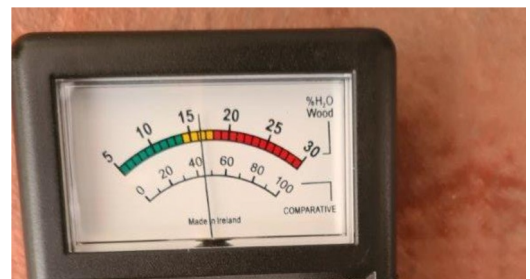
Figura 5 - 1 – Rilievi Umidità

Alla prova dei rilevamenti eseguiti, causa la giornata piovosa nella quale sono stati compiuti i sopralluoghi, si rilevano aree estese nelle quali l'umidità superficiale è ancora abbondantemente sopra lo zero e pertanto il valore rilevato all'interno delle fibre non è affidabile essendo influenzato dal valore superficiale. Laddove invece si siano ritrovati valori di umidità superficiale nulli, i rilievi nelle stesse aree in profondità hanno ridato letture assolutamente confortanti con valori compresi tra il 10% ed il 15% in rapporto al volume.

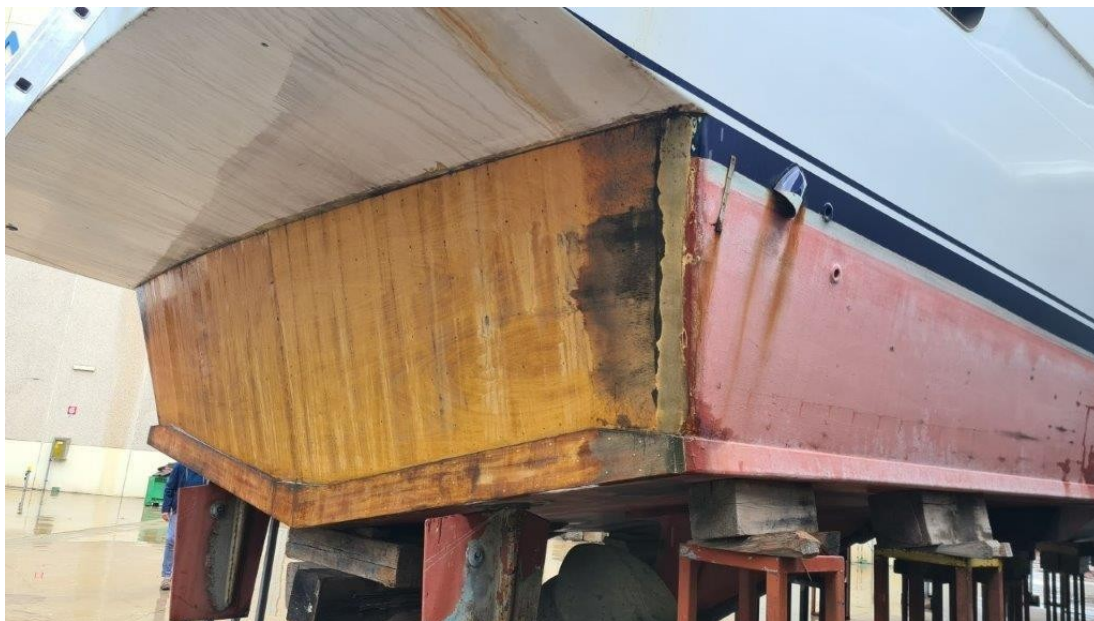
Figura 5 - 2 – Specchio di Poppa rifasciato/riparato

Il sinistro di cui si riferiva in premessa è stato causato dal distacco del flap di sinistra il quale ha strappato parte dello specchio di poppa creando una via d'acqua. Ad oggi è stata eseguita la riparazione dell'area avendo il Cantiere ripristinato i fori creati dal distacco del flap ed avendo rifasciato l'intero specchio di poppa nella zona dell'opera viva. Gli inserti a fasciame, dal lato delle sentine, e la rifasciatura, dal lato esterno in carena, sono privi di verniciatura protettiva.

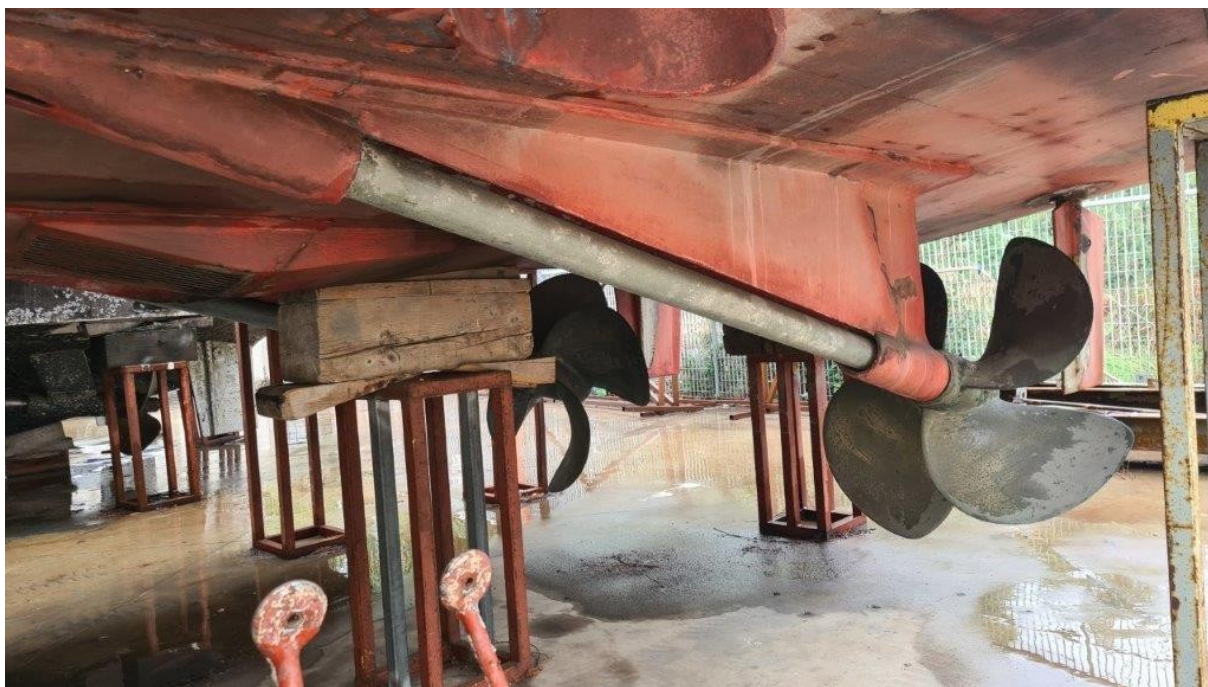
Figura 5 - 4 – Linea d'asse semicarenata

Si rileva come entrambe le eliche abbiano i profili danneggiati ed in particolare quella di dritta abbia anche una pala fortemente piegata probabilmente in seguito al sinistro di cui si riferiva; si ritiene che le eliche siano comunque riparabili.

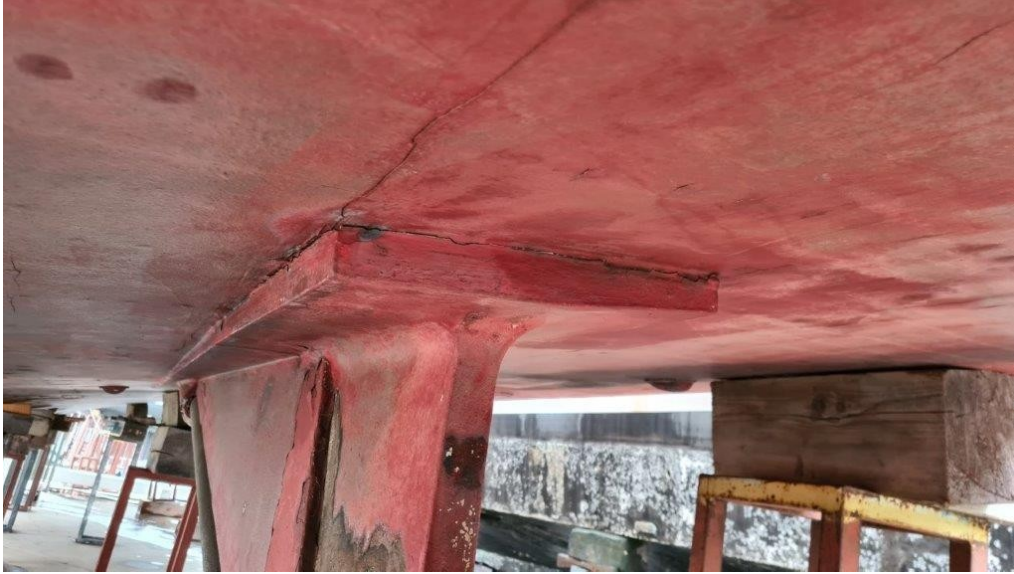
Figura 5 - 5 – Accoppiamento cavalletto porta-asse Lato Dritto

L'esame hull-sounding (hammer test), eseguito con un comune martello tipo parchettista, non ha in generale rilevato difettosità se non nella prossimità poppiera del fissaggio del cavalletto porta-asse del lato di dritta.

I cavalletti porta-asse non manifestano deformazioni o rotture, si segnalano alcune crepe nell'intorno del fissaggio del cavalletto sul lato dritto (si veda [Figura 5 - 5](#)) probabilmente dovuto all'avvenuto sinistro: è stato riferito allo scrivente che, a seguito della perdita del flap di sinistra ed il conseguente ingresso d'acqua, la nave si sia parzialmente affondata e si sia adagiata sul fondale appoggiandosi quindi sulle eliche.

Come anticipato l'unica area nella quale si ipotizza la necessità di intervenire con un intervento di riparazione mirato, al di là di alcune piccole infiltrazioni d'acqua piovana e piccole crepe, è quella che si trova a poppavia del cavalletto porta-asse lato dritto.

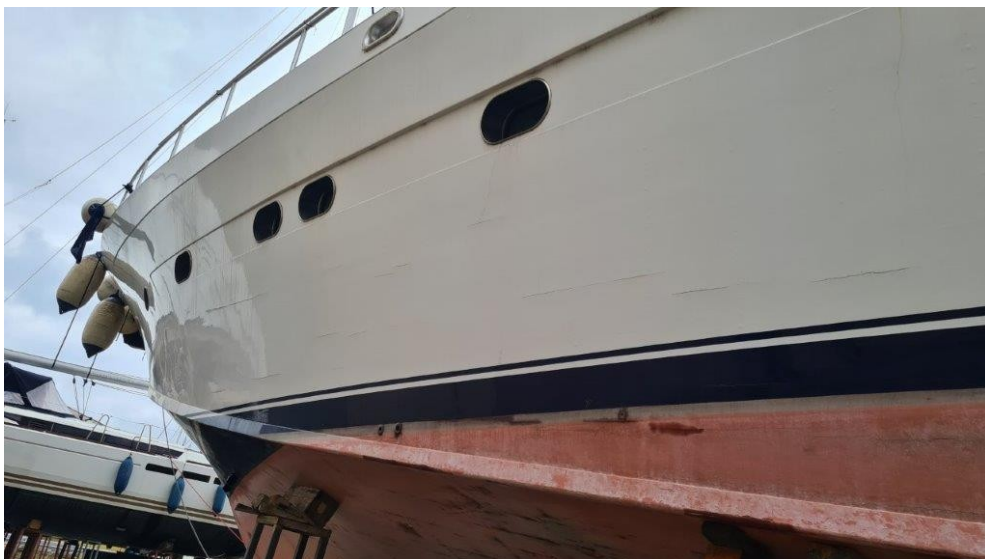
Figura 5 - 6 – Murata Sinistra

La verniciatura dell'opera morta mostra numerose crepe longitudinali più evidenti sulla murata di sinistra.

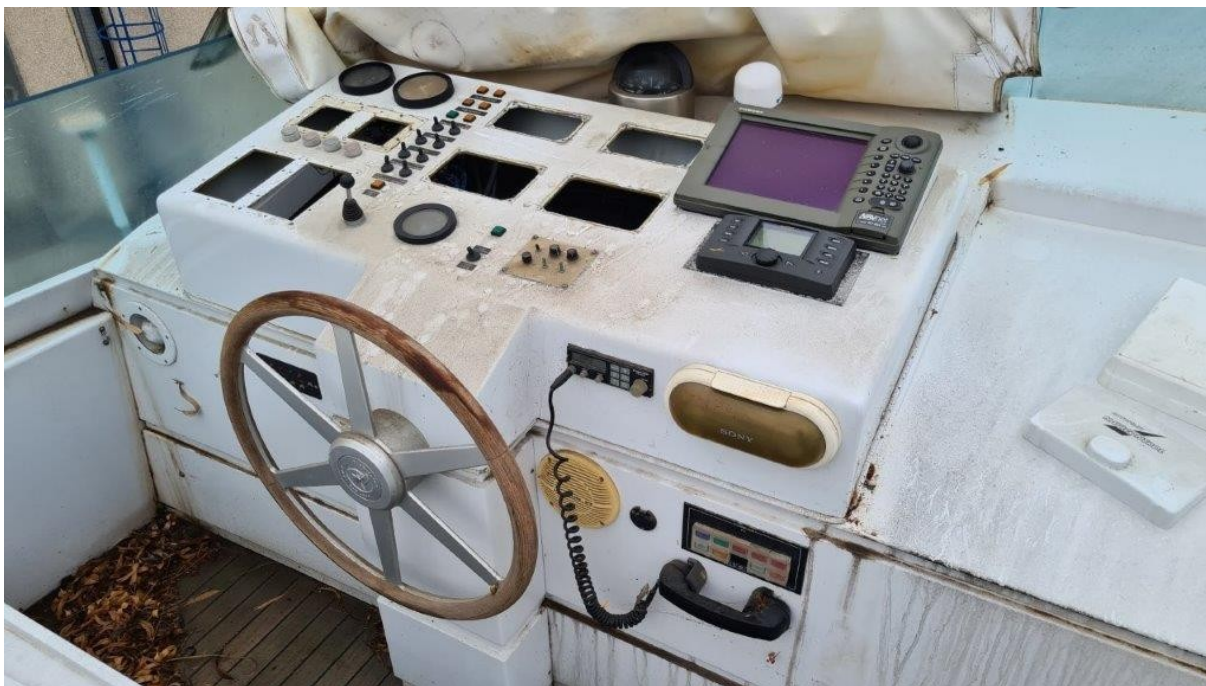
Figura 5 - 9 – Postazione di Comando Ponte Fly

La postazione di comando del ponte fly, seppur dotata del suo telo di protezione, versa in pessime condizioni di conservazione; mancano alcuni strumenti, probabilmente quelli di controllo dei motori, mancano anche le manette.

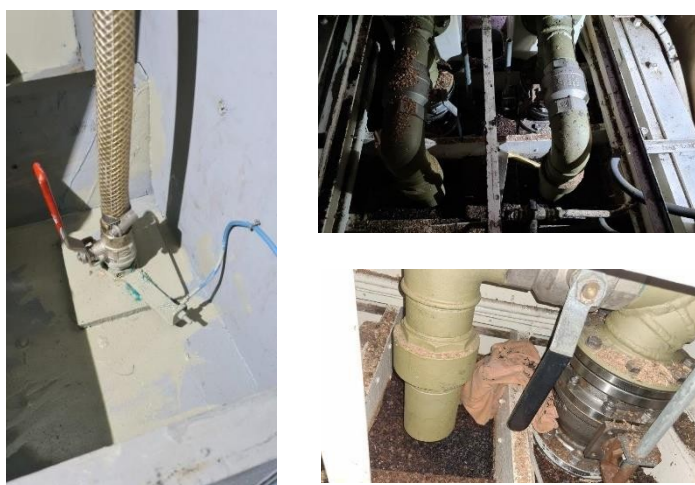
Figura 6 - 2 – Alcune Prese a mare

Le prese mare e gli scarichi sotto la linea di galleggiamento sono tutti valvolati, le valvole, in generale, hanno buona manovrabilità ma alcune sono bloccate probabilmente a causa della lunga permanenza inutilizzate.

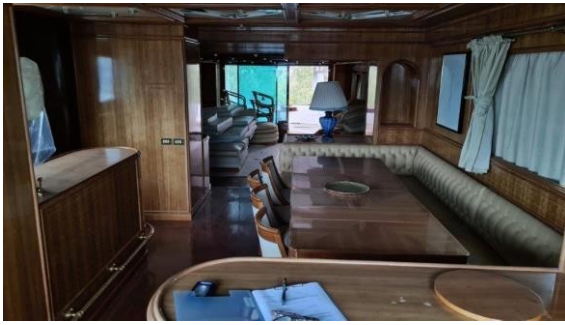
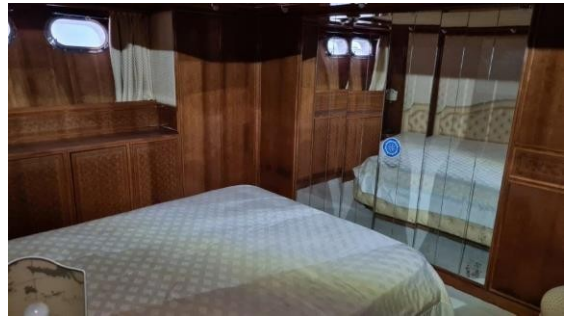
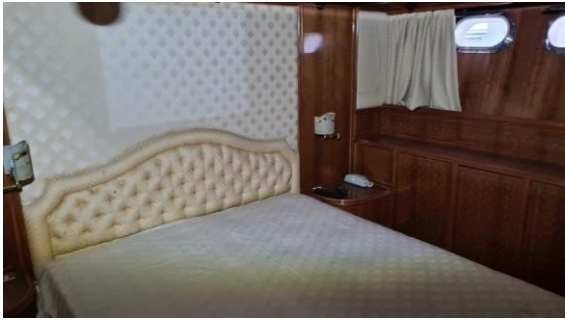
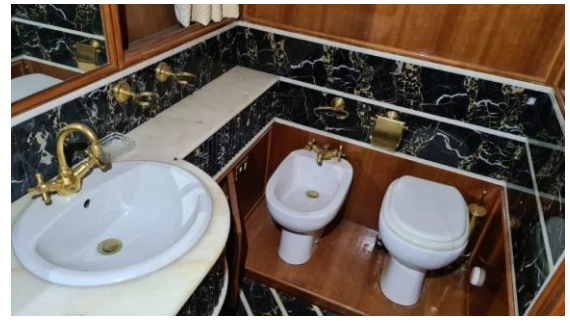
Figura 6 - 3 – Interni

Gli arredi, in generale, vantano materiali, rifiniture e dettagli di pregio; si segnalano però numerose scoloriture nel mobilio, diverse macchie ed aloni dovuti all'umidità sui tessuti d'arredo ed alcune superfici ammalorate da infiltrazioni d'acqua.

Si rilevano anche piccoli graffi sui mobili e sui pavimenti.

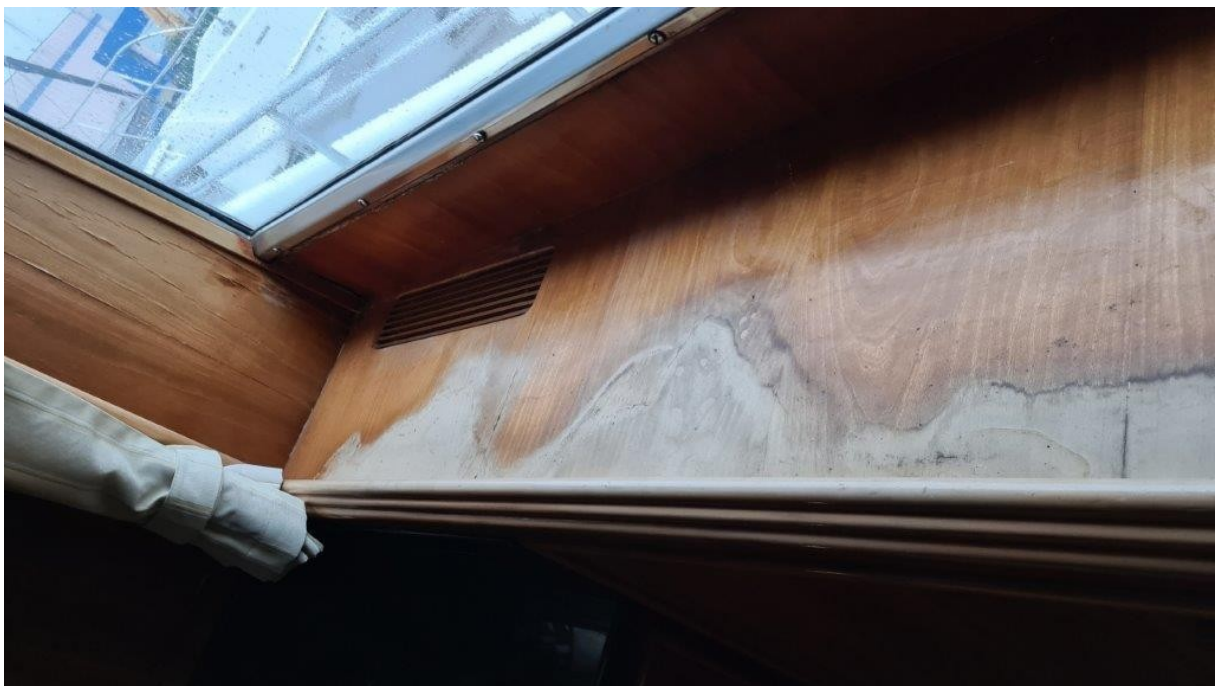
Figura 6 - 4 – Pannelli dietro banco bar

All'interno della dinette sottostante il ponte fly, sulla destra nei pressi del banco bar, si rileva una consistente infiltrazione d'acqua; legni ammalorati dall'umidità, e/o da infiltrazioni d'acqua, sono presenti anche sulla scala d'accesso al fly dalla dinette.

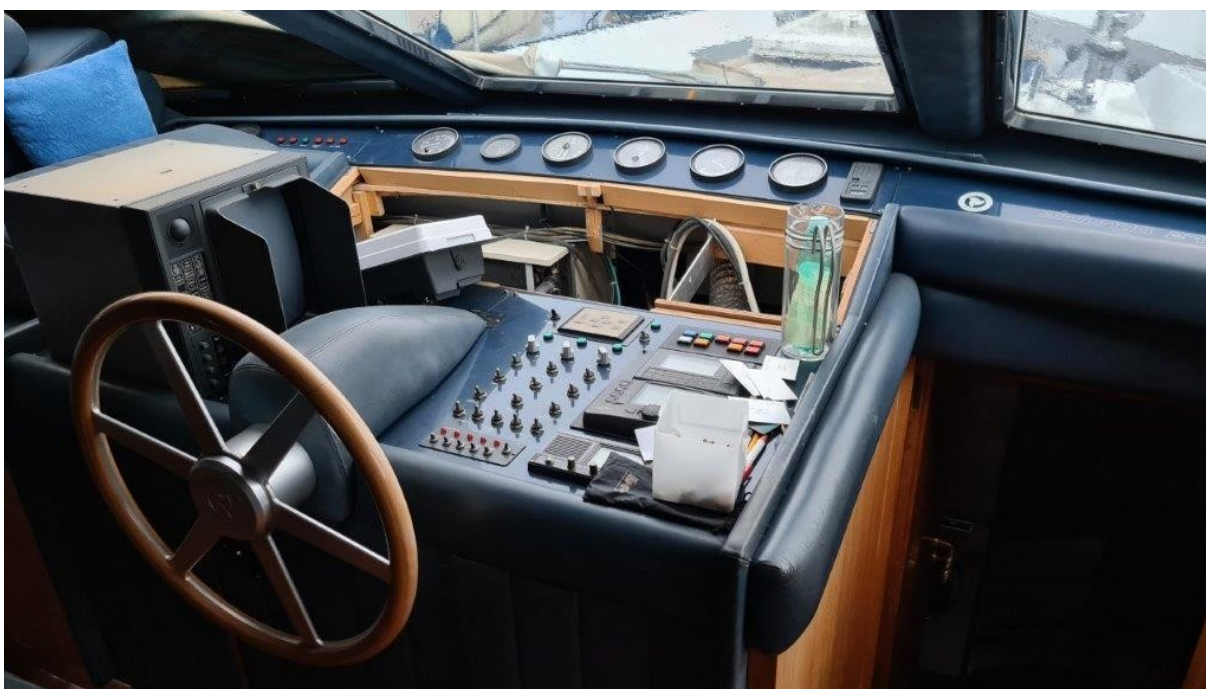
Figura 6 - 5 – Plancia di Comando

La postazione di comando interna è parzialmente smontata e priva dei comandi e delle strumentazioni dei motori.

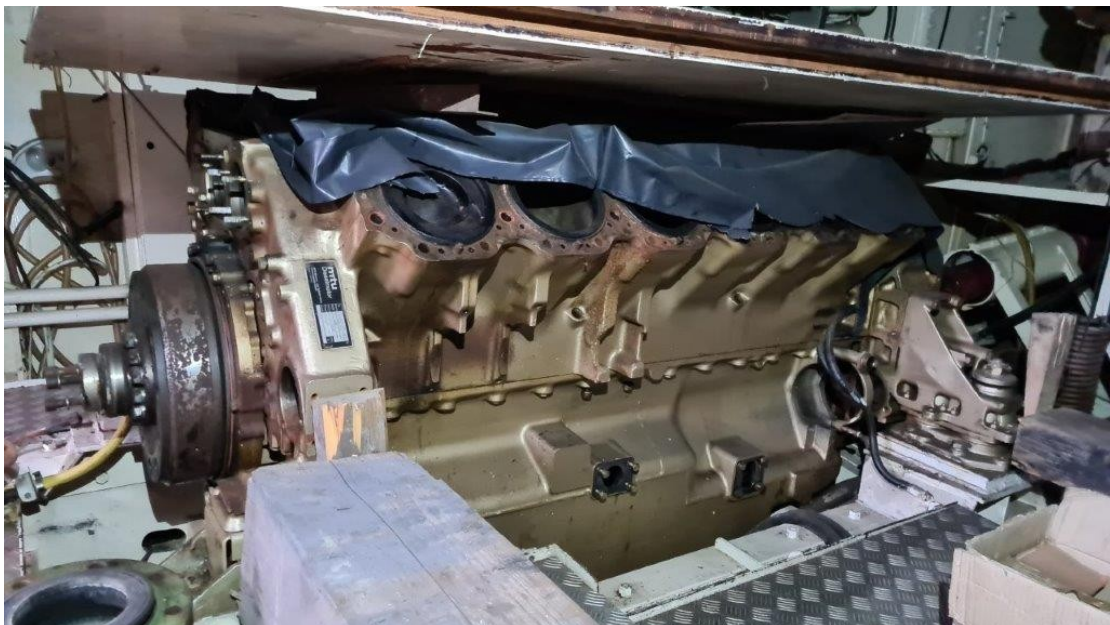
Figura 7 - 1 – Motore Sinistro

I motori a bordo sono in gran parte smontati e privi di molti dei componenti vitali al loro funzionamento (i.e. le testate); viene riferito allo scrivente che giacciono in questo stato da diverso tempo, allorquando furono smontati poco dopo il semi-affondamento dell'unità.

Ad un esame visivo versano in pessime condizioni e si notano molte ossidazioni su pistoni, camicie cilindri, ingranaggi ed alberi cagionati sia dall'allora avvenuto allagamento della sala macchine, sia dalle condizioni di abbandono in cui sono ad oggi conservati.

È verosimile che per ripristinarne il sicuro funzionamento si dovrà procedere ad una quasi totale revisione dei componenti (forse) ancora recuperabili ovvero procedere con la loro sostituzione.

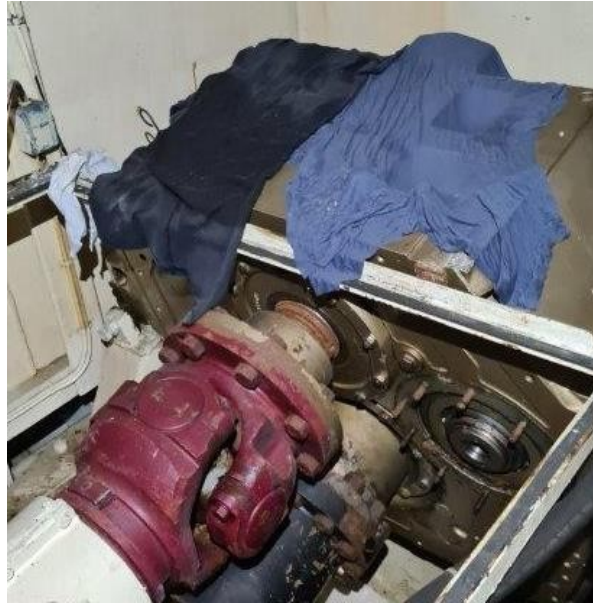
Figura 7 - 2 – Invertitore Sinistro

La trasmissione è in linee d'assi con invertitori ZF BW465S con schema tipo V-Drive. Gli invertitori sono privi delle componenti dell'idraulica e, in generale, versano in cattive condizioni di conservazione.

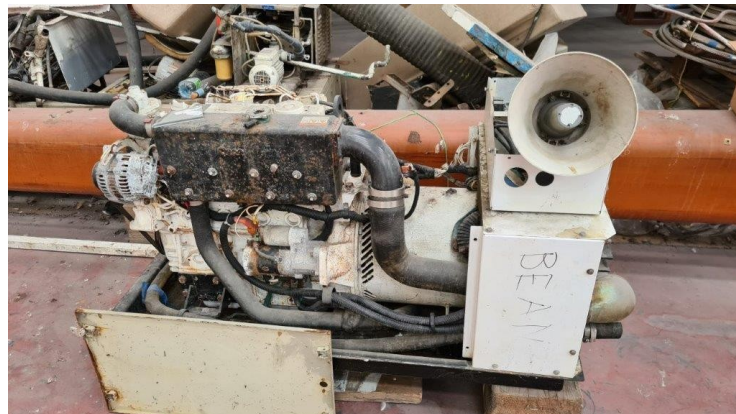
Figura 7 - 3 – Generatore di Corrente

I due gruppi elettrogeni da 22,5 kW cad. sono sbarcati ed abbandonati a terra, versano in pessime condizioni di conservazione.
