TRIBUNALE CIVILE E PENALE DI TRENTO

Ns. riferimento	2018010443
Fallimento nr.	24/2018
Giudice Delegato	Dott.ssa Monica Attanasio
Curatore	Dott. Alberto Bombardelli

RELAZIONE TECNICO ESTIMATIVA DI BENI IMMOBILI

## EDIFICIO PED 392

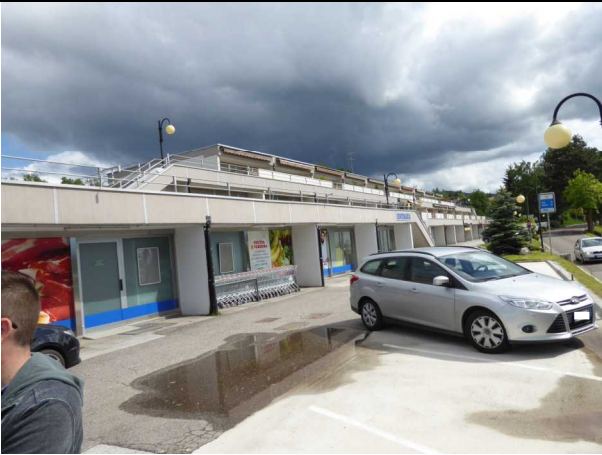
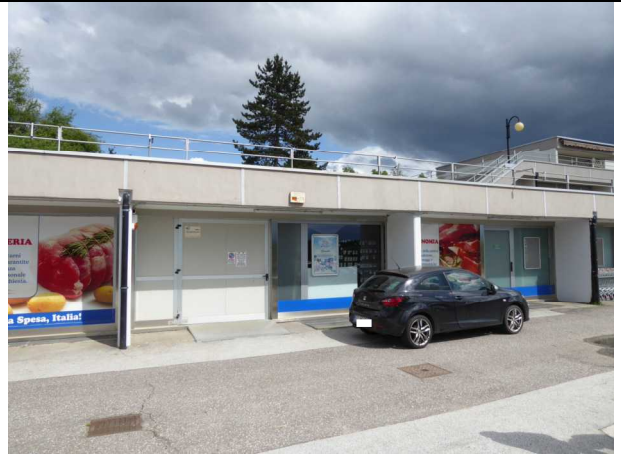
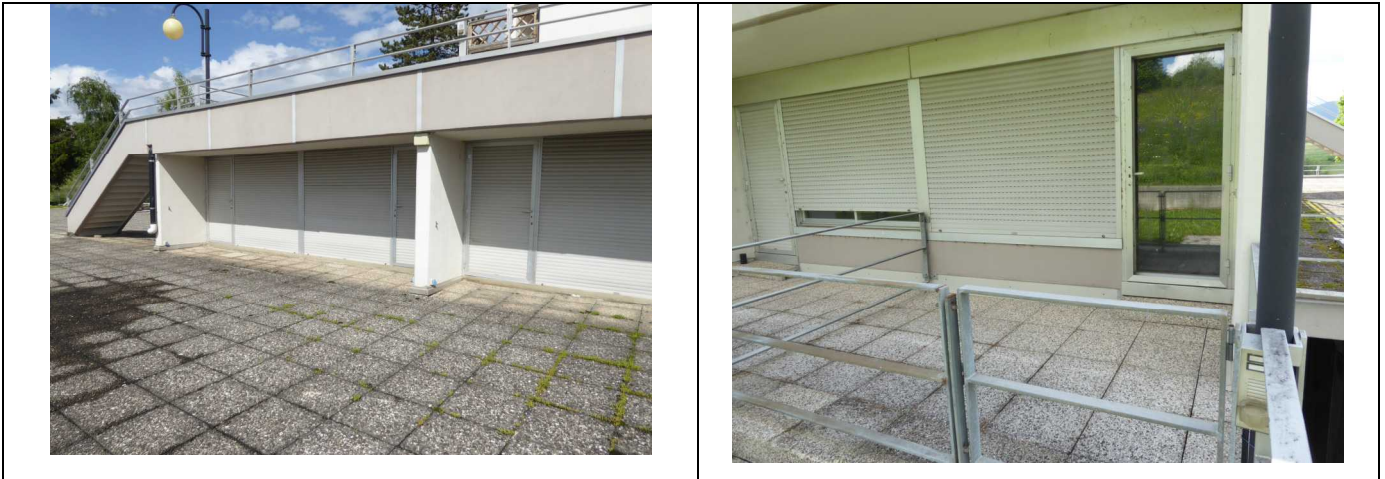
FOTOGRAFIE ESTERNE

Oggetto della stima sono un negozio con relativo magazzino rispettivamente a piano terra e piano interrato di un complesso immobiliare misto residenziale/commerciale posto nella prima periferia dell'abitato di Cavareno (TN).

L'immobile commerciale è posto a piano terra del fabbricato con annesso magazzino interrato da cui si accede tramite un montacarichi interno.

L'immobile si presenta in discrete condizioni generali.

Varie parti comuni del complesso sono da rivedere e sistemare.

Ad oggi, ad oltre 25 anni dalla costruzione, alcune porzioni sono ancora da ultimare e definire o comunque disabitate.

L'immobile presenta serramenti in alluminio sia per la parte commerciale che per la parte residenziale.
