Relazione Fallimentare n.41/2020

TRIBUNALE ORDINARIO DI LATINA

Perizia stimativa su beni strumentali

Oggetto: Perizia di stima dei valori di mercato dei singoli beni della società

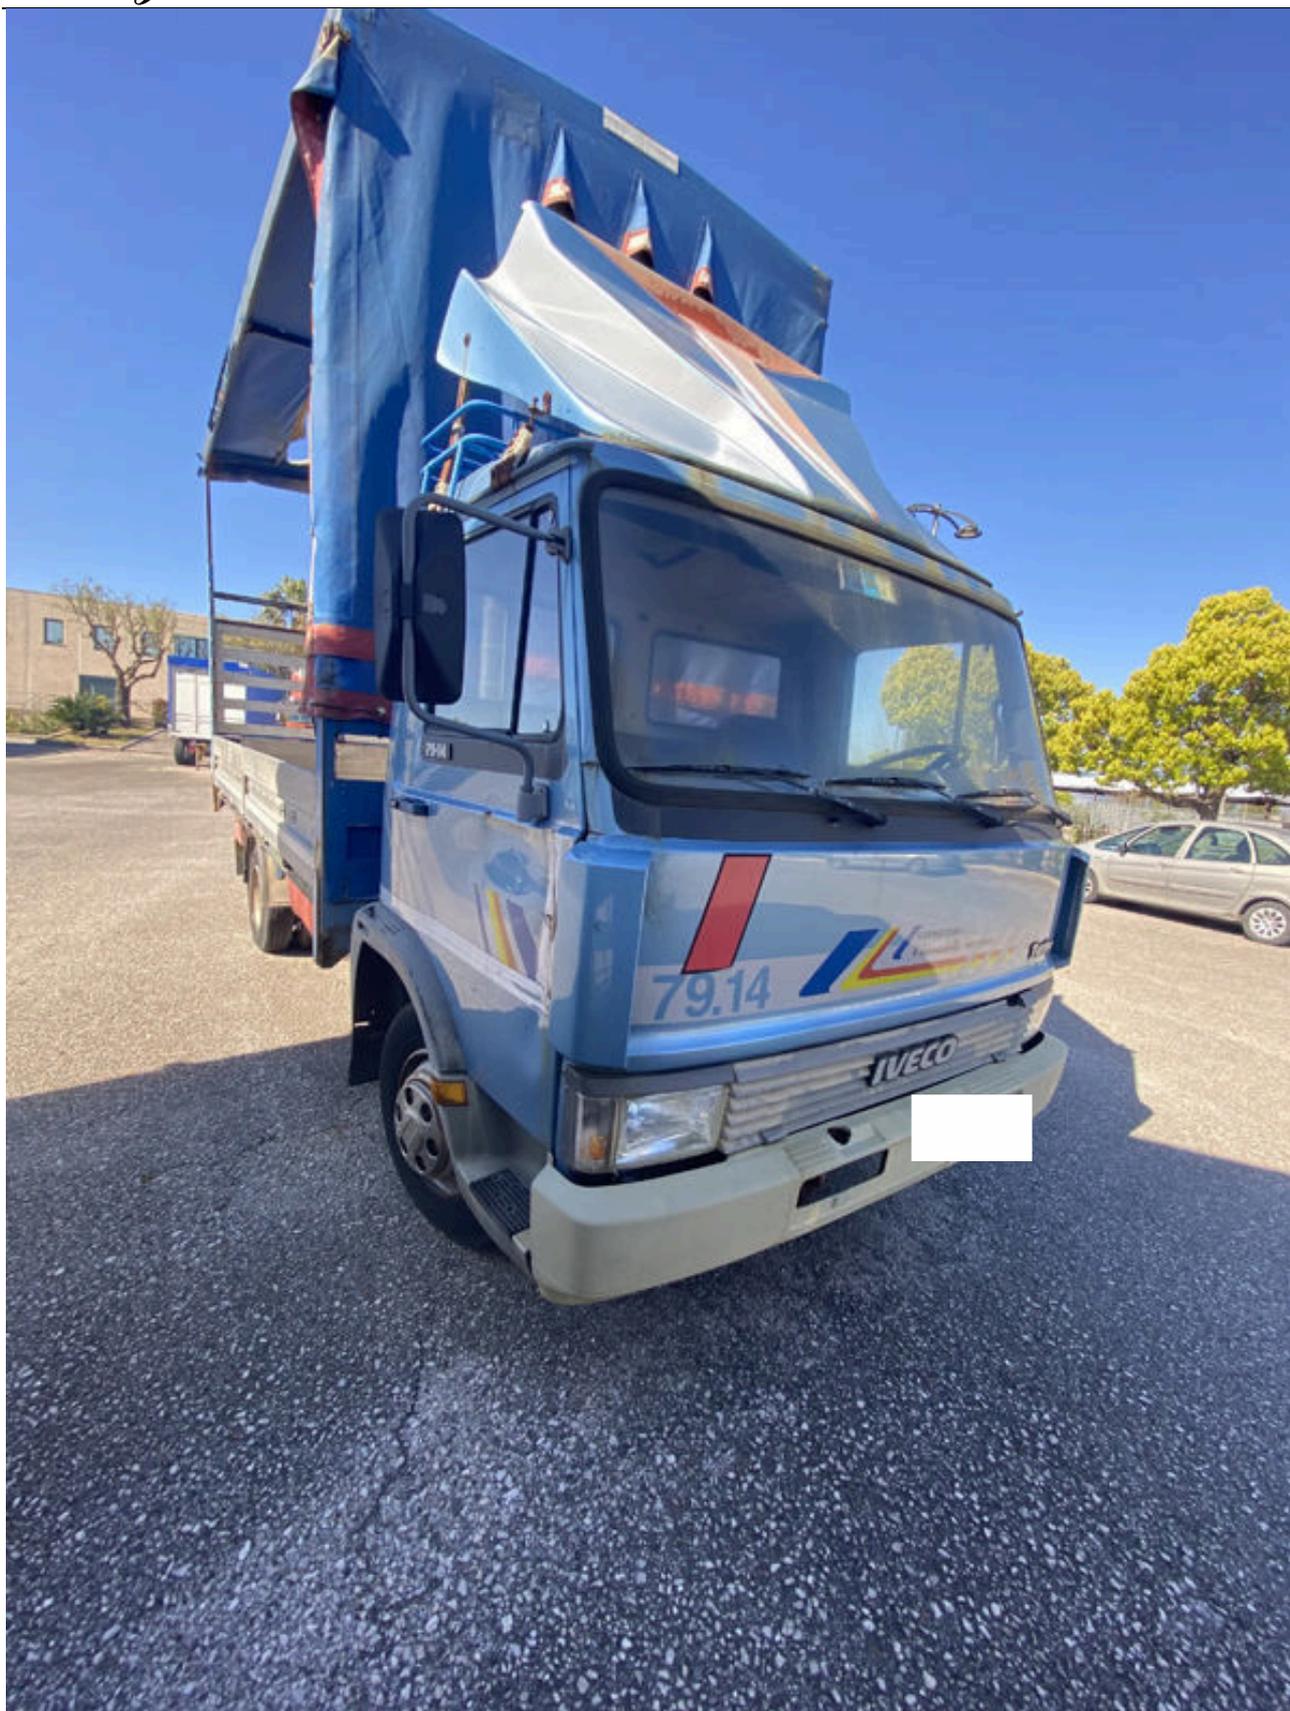
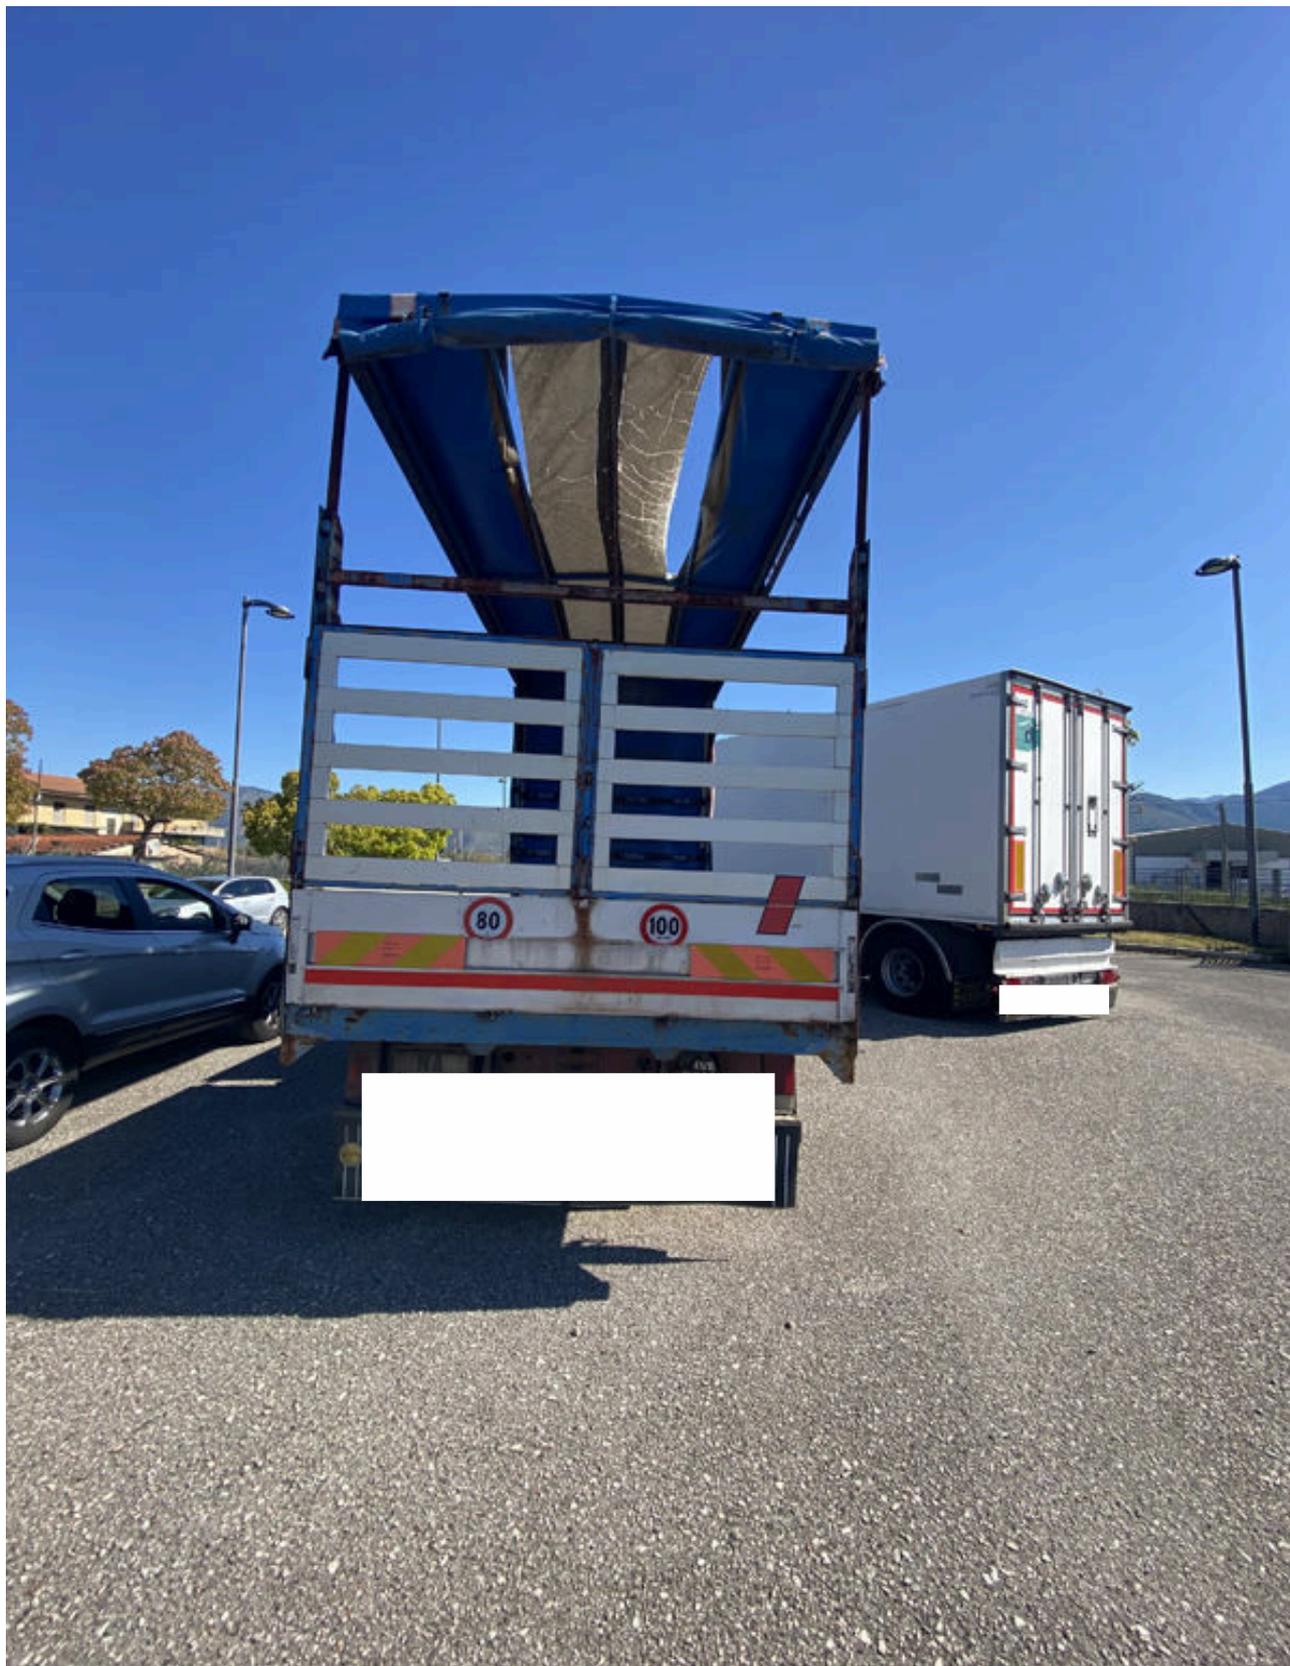
Lotto 1 progressivo n.1 elenco beni

- **Autocarro** con cassone e centine e telone inamovibili, marca FIAT IVECO, modello 79 14 B, colore celeste, immatricolato il 26/08/1985, targa _____, telaio ZCFA79901 _____, cilindrata cc. 5.499, potenza KW 99,30, alimentazione a gasolio, Km effettuati rilevati 431.220, pneumatici con battistrada al 60%, il mezzo presenta lieve ammaccatura sportello destro, ruggine sulle fiancate del cassone,
-

macchie di ruggine sul tetto di guida, interni in mediocri condizioni, ultima revisione effettuata in data 11/10/2017, **si precisa che al momento della stesura del verbale il mezzo era con la batteria scarica.**

- **Si valuta € 3.500,00** (IVA esclusa)

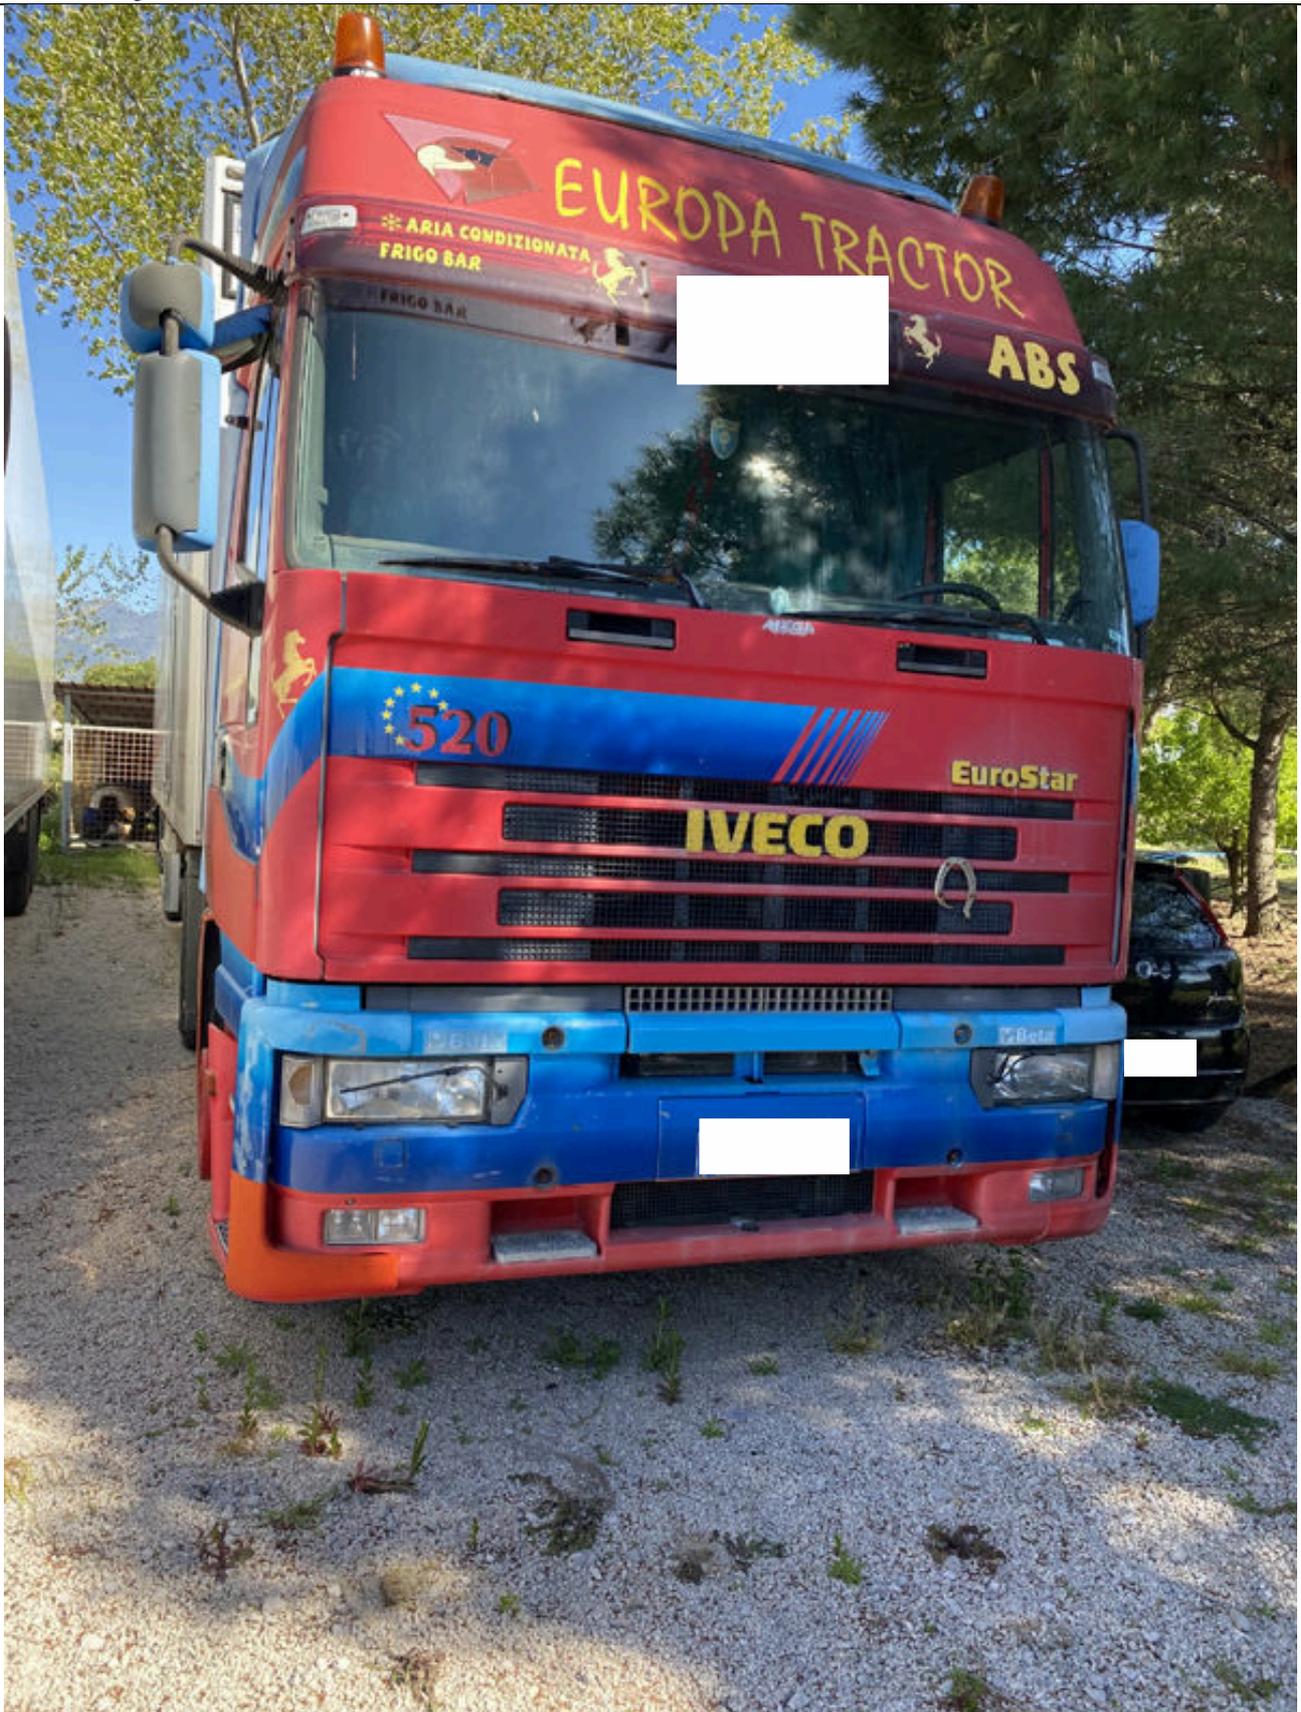
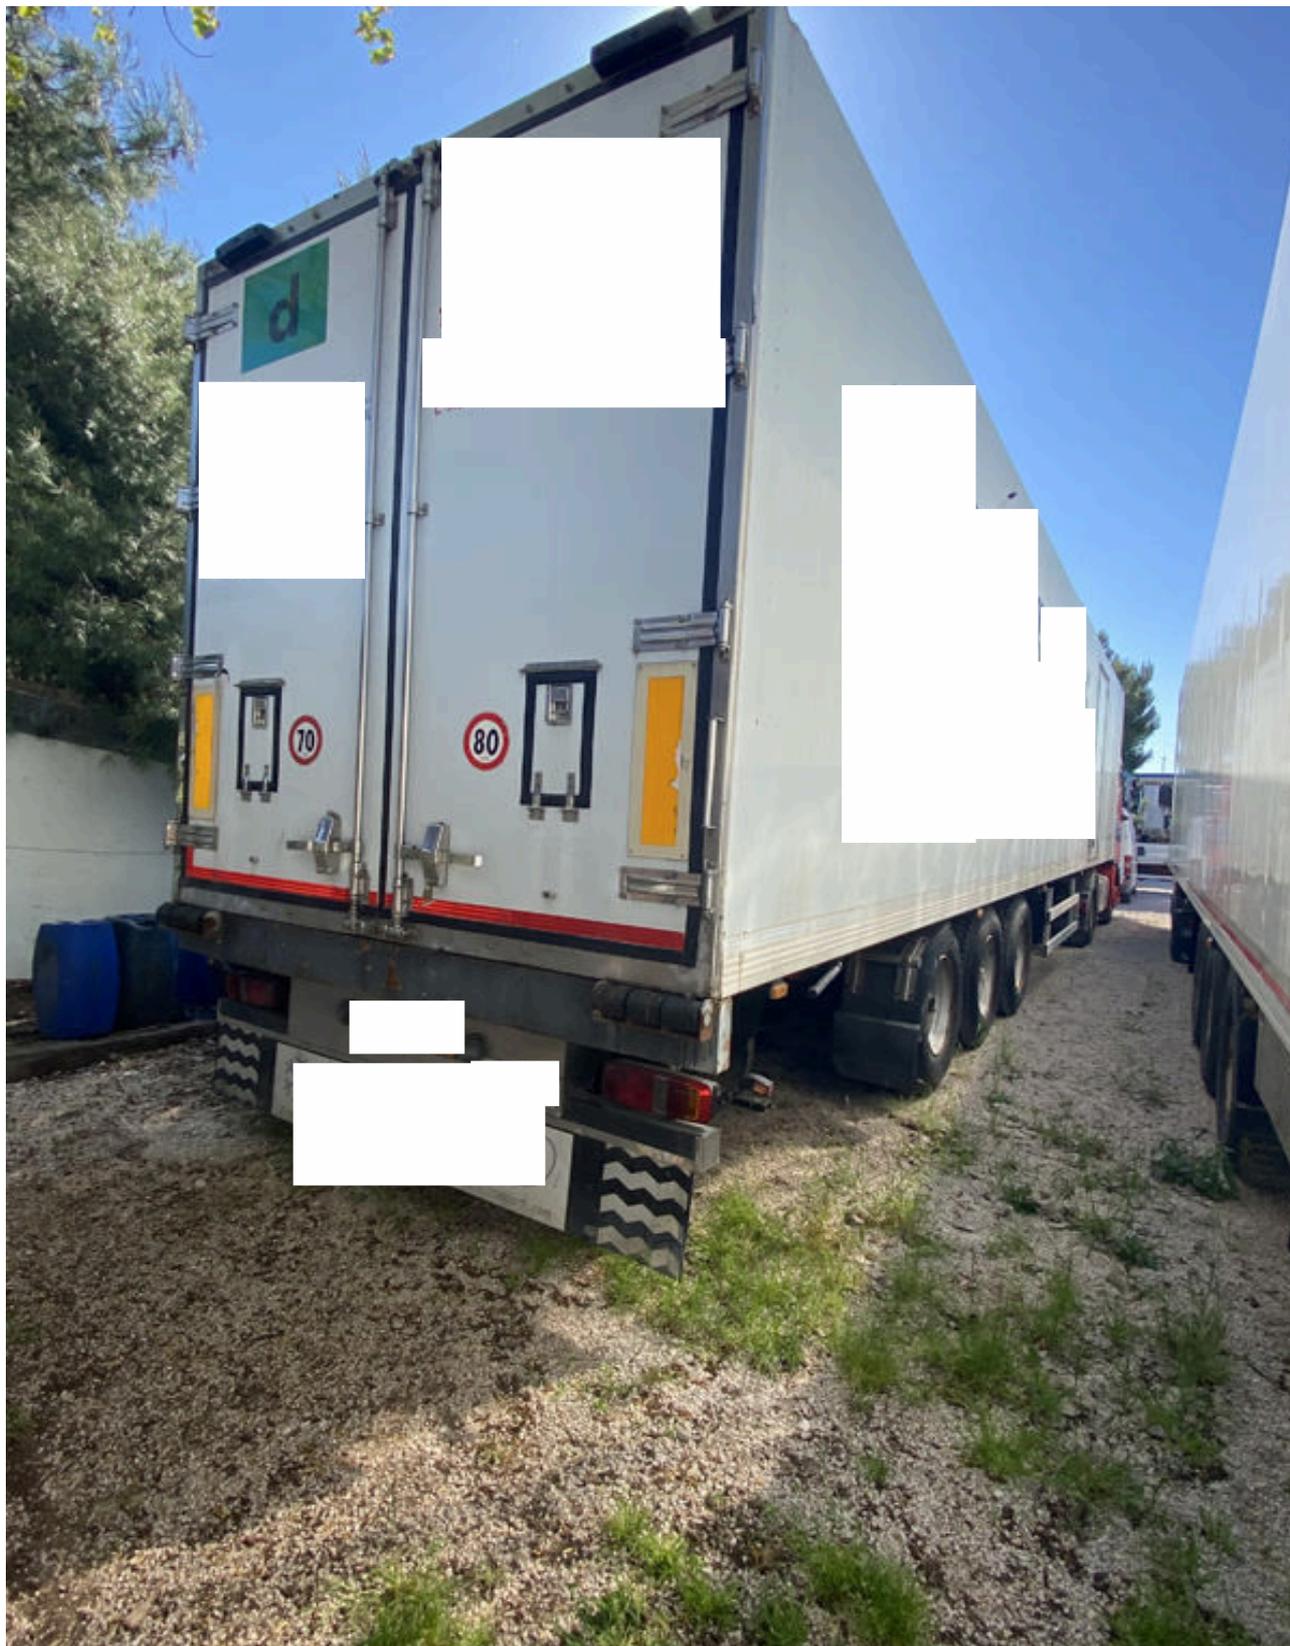
Lotto 2 progressivo n. 2 elenco beni

- **Autoarticolato trattore** di colore rosso-blu, marca IVECO, modello Iveco Magirus 440 E 52T, immatricolato nel 1981, ultima revisione con esito regolare effettuata il 26/7/2014, targa , WJMM1VVH , cilindrata cc 17.173, potenza KW 378,00, alimentazione a gasolio, Km. effettuati rilevati 687.169. Il mezzo presenta pneumatici con battistrada al 60%, interni in discrete condizioni, complessivamente in buono stato, **si precisa che al momento della stesura del verbale il mezzo era non marciante** anche perchè con batterie scariche. Il semirimorchio di colore bianco, furgone isothermico con gruppo frigorifero con targa modello ADIGE 36S7UPS/13,6, trovasi in buono stato, l'ultima revisione effettuata risale al 17/12/2011.

Si valutano in (€ 3.000,00 + 6000,00) totale € 9.000,00 (IVA esclusa)

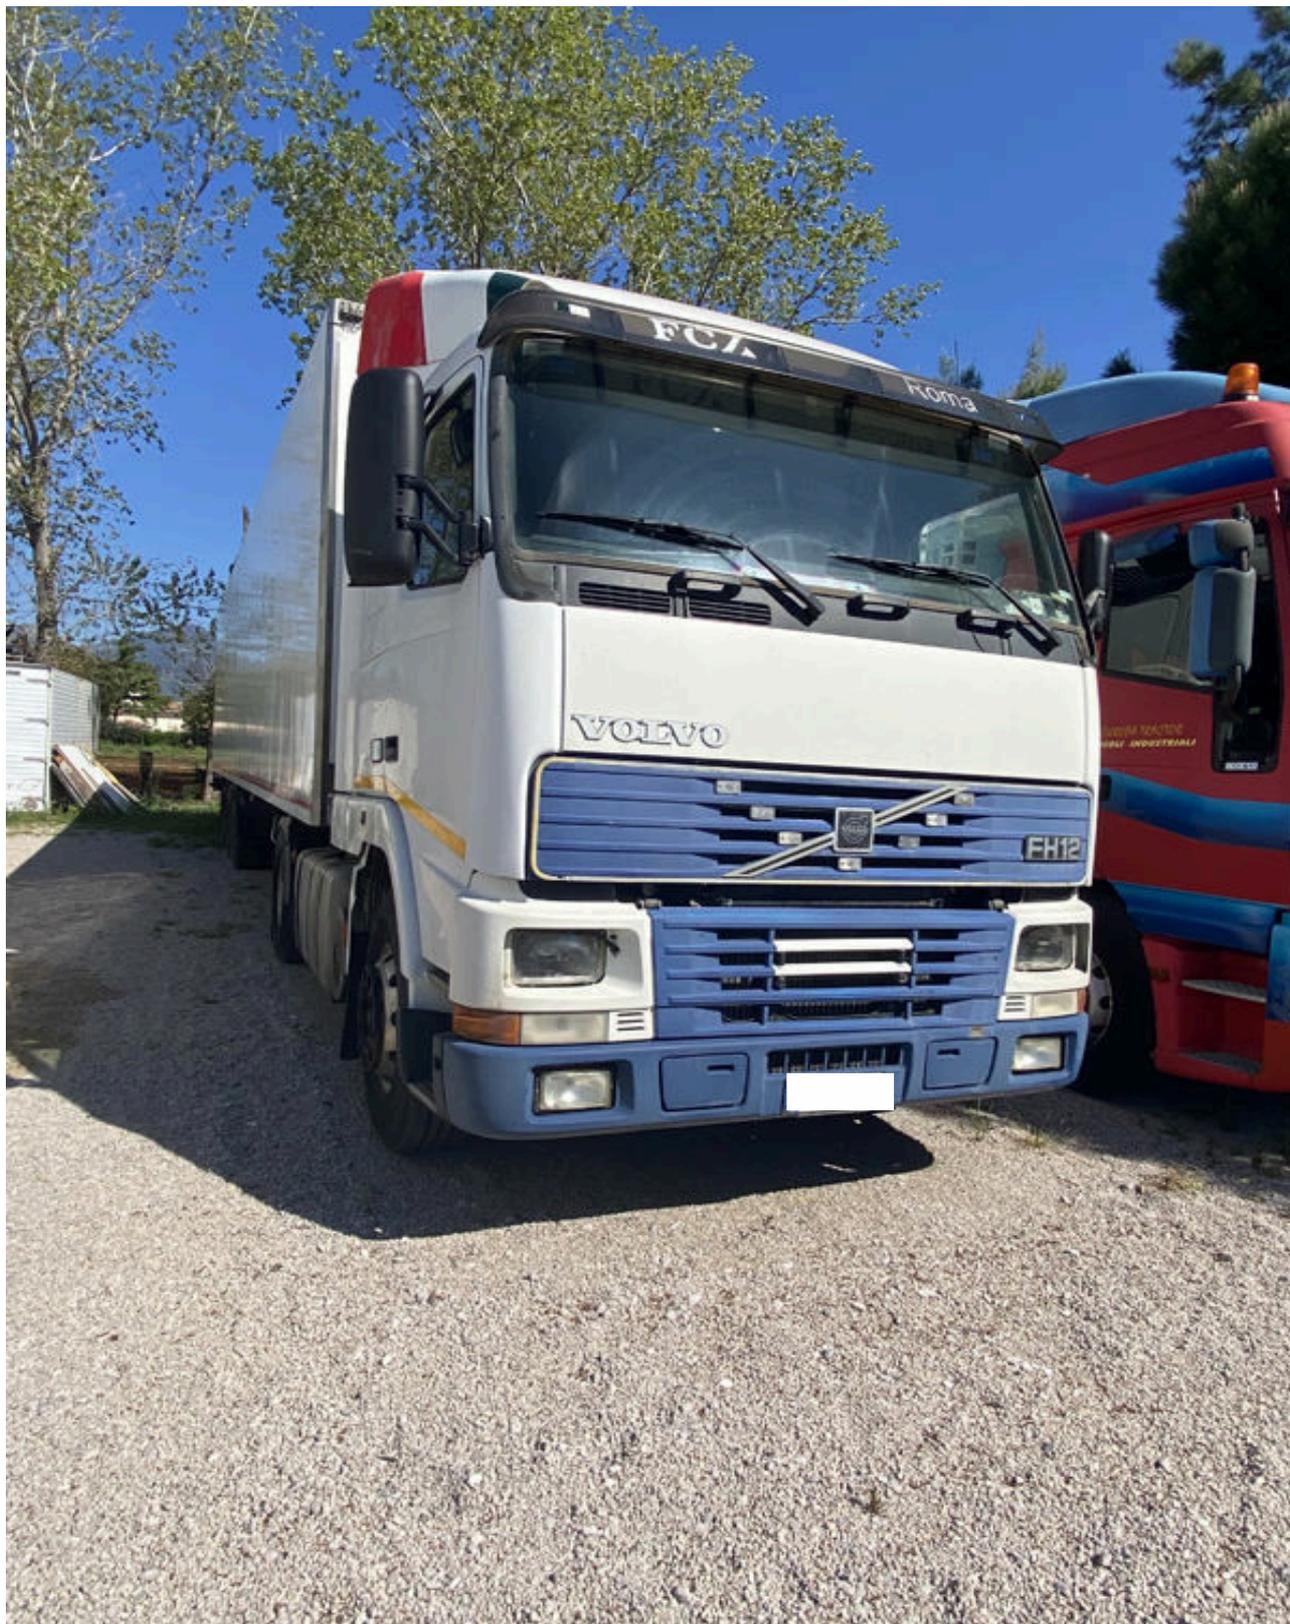
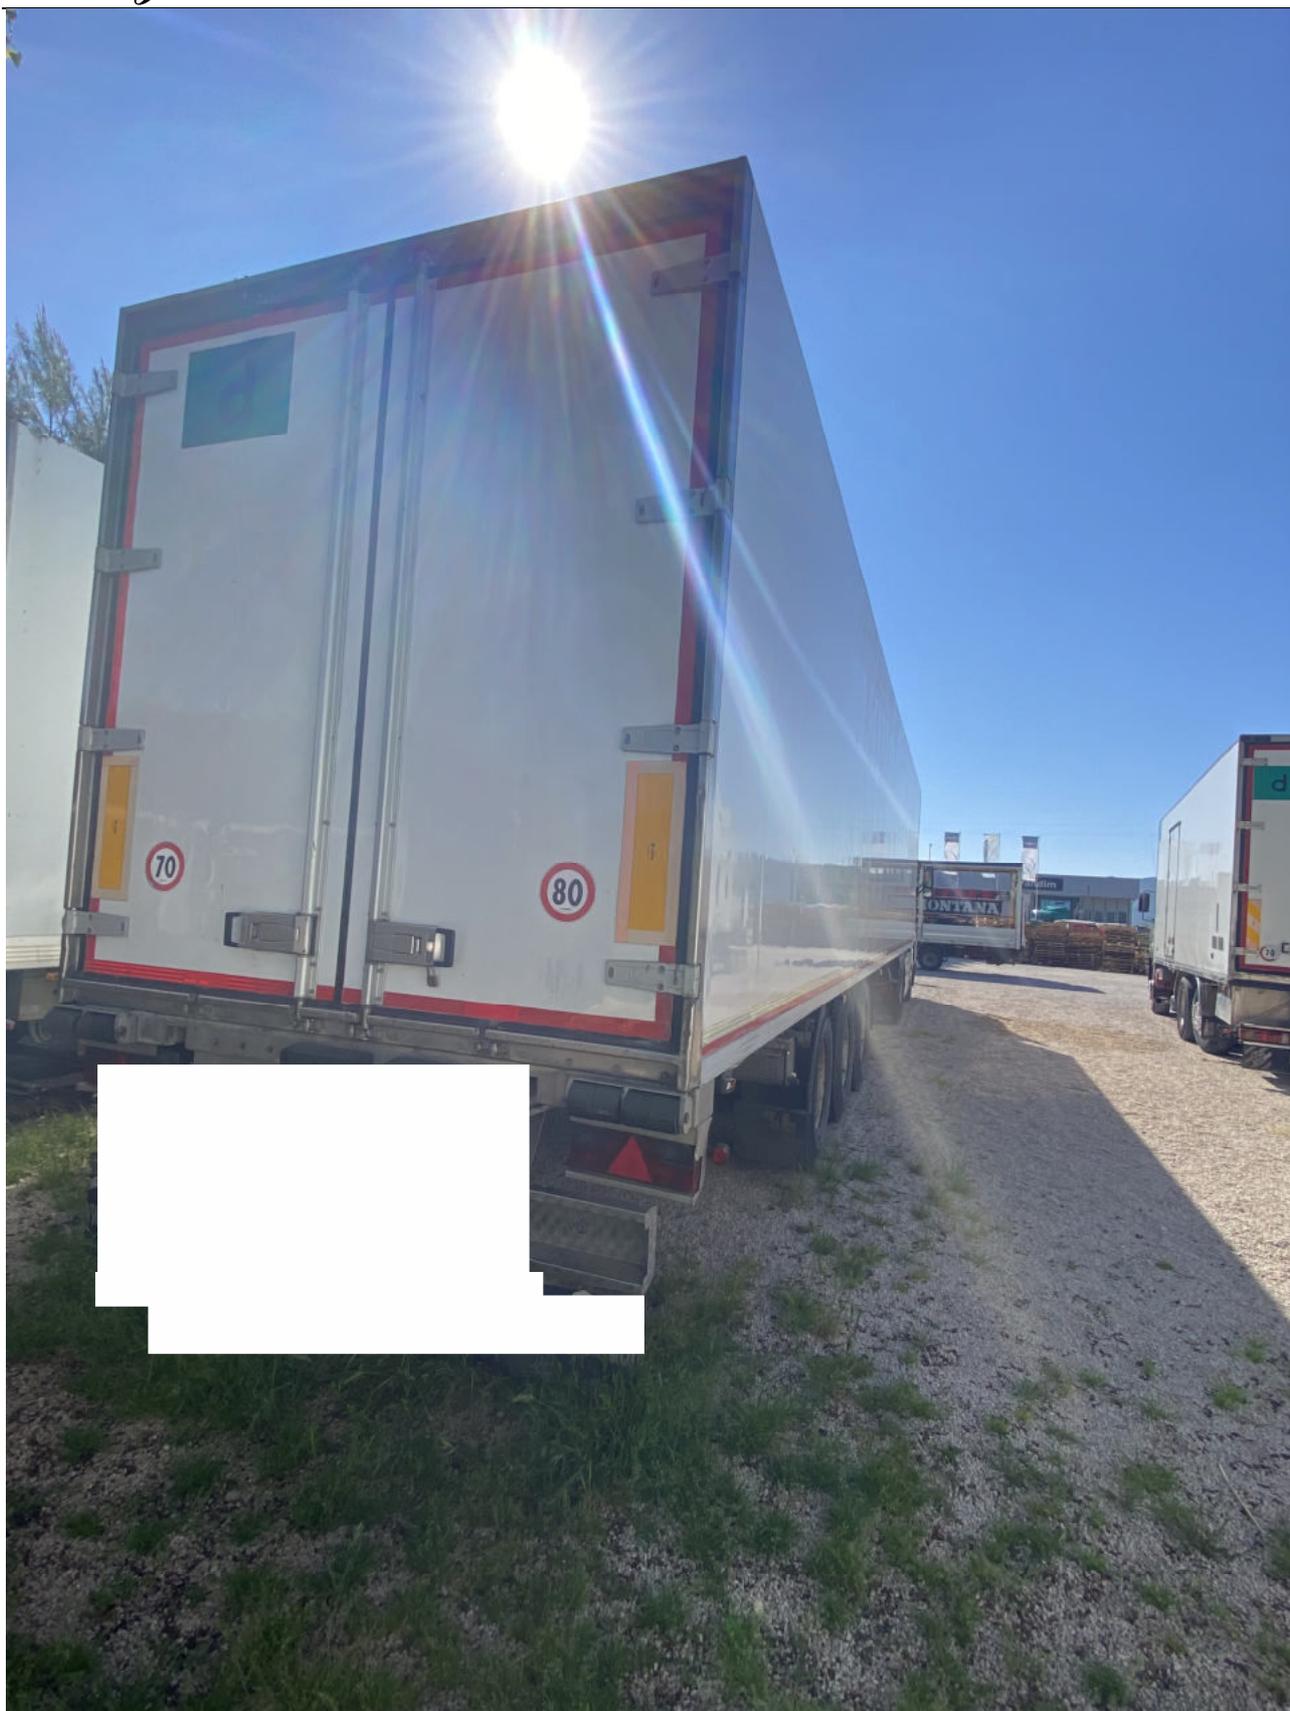
Lotto 3 progressivo n. 3 elenco beni

- **Autoarticolato trattore** di colore bianco-blu, marca Volvo, modello Volvo Truck con Volvo FH12 420, immatricolato nel 17/12/2009, ultima revisione con esito regolare effettuata il 17/12/2011, targa telaio YV2A\$B3AX' , cilindrata cc 12.130, potenza KW 309,00, alimentazione a gasolio, Km. effettuati rilevati 497.143. Il mezzo presenta pneumatici con battistrada al 60%, interni in discrete condizioni, complessivamente in buono stato, **si precisa che al momento della stesura del verbale il mezzo era non marciante** anche perchè con batterie scariche. Il semirimorchio furgone isothermico con gruppo refrigerante e sponda posterior caricatrice con targa , modello Menci e C. S.p.A. SL1355S, trovasi in buono stato, l'ultima revisione effettuata risale al 17/12/2011.

Si valutano in (€ 5.500,00 + 8.000,00) totale € 13.500,00 (IVA esclusa)

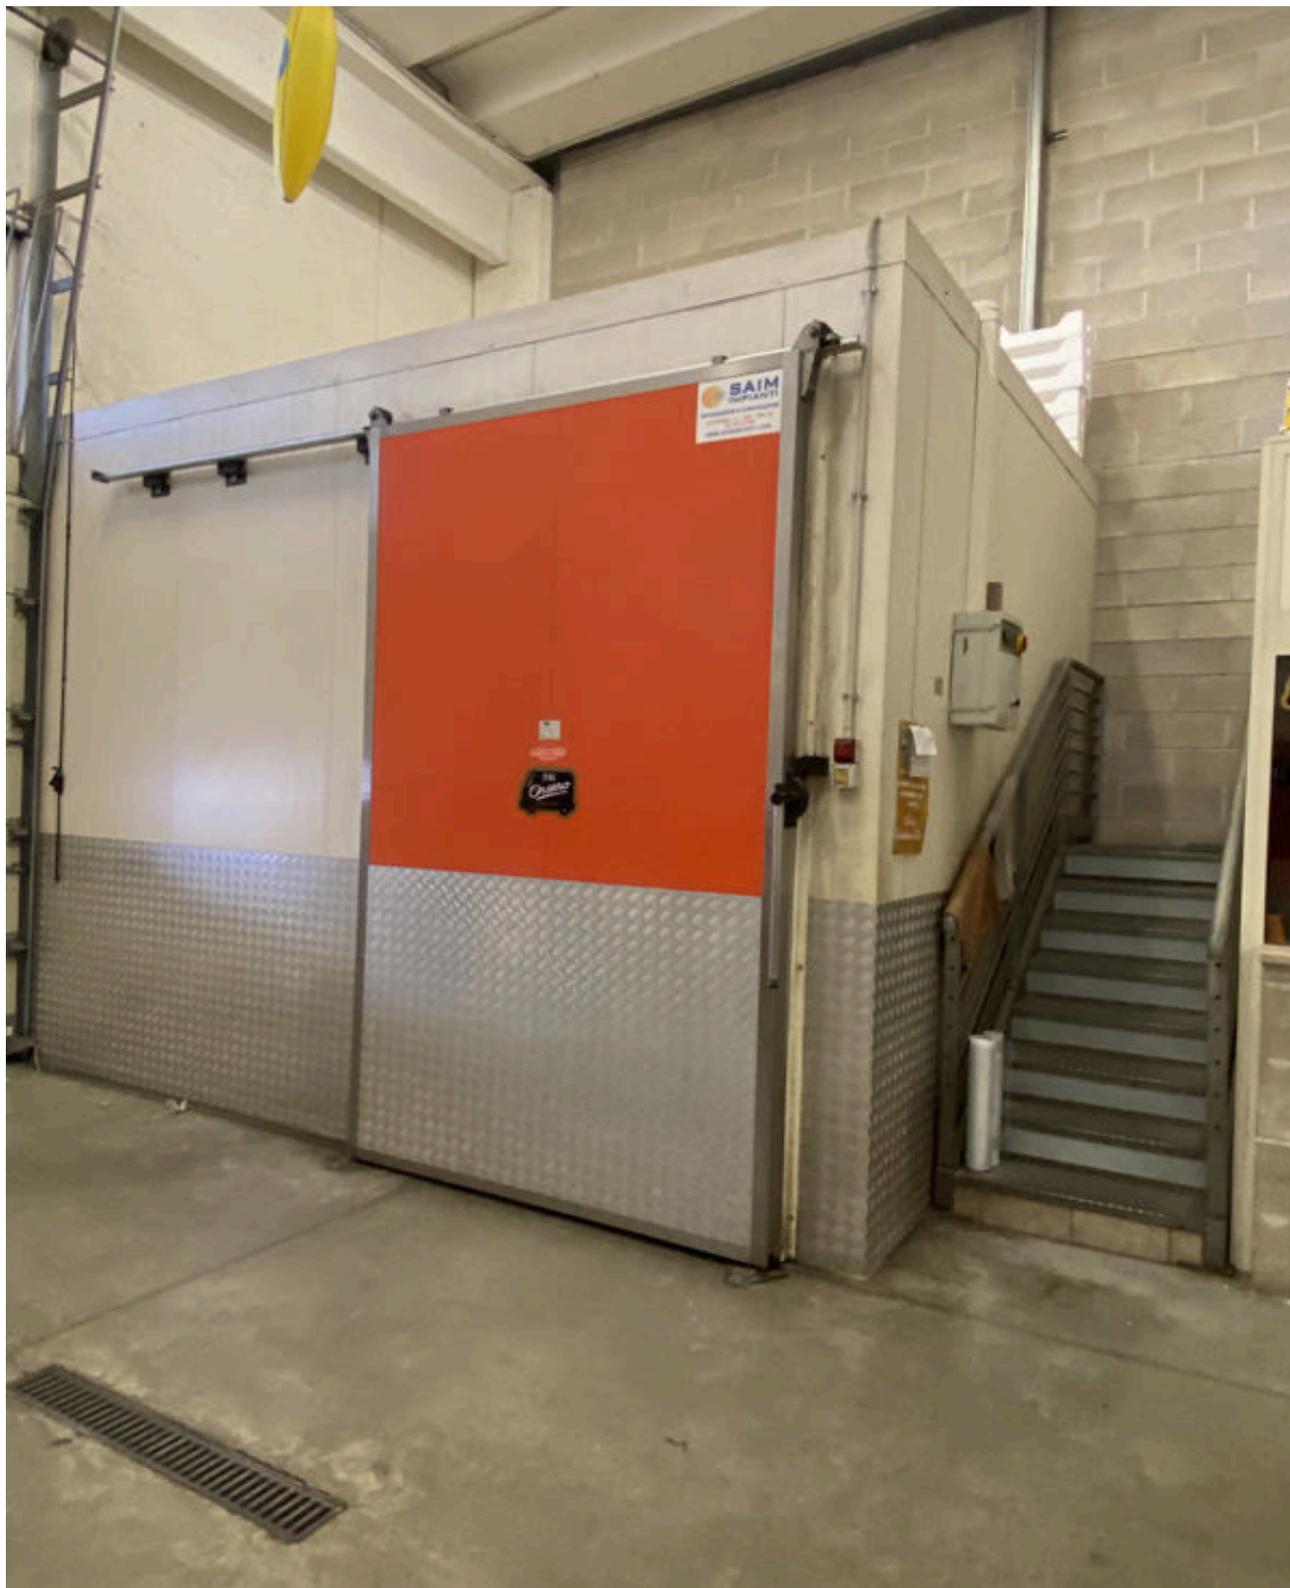
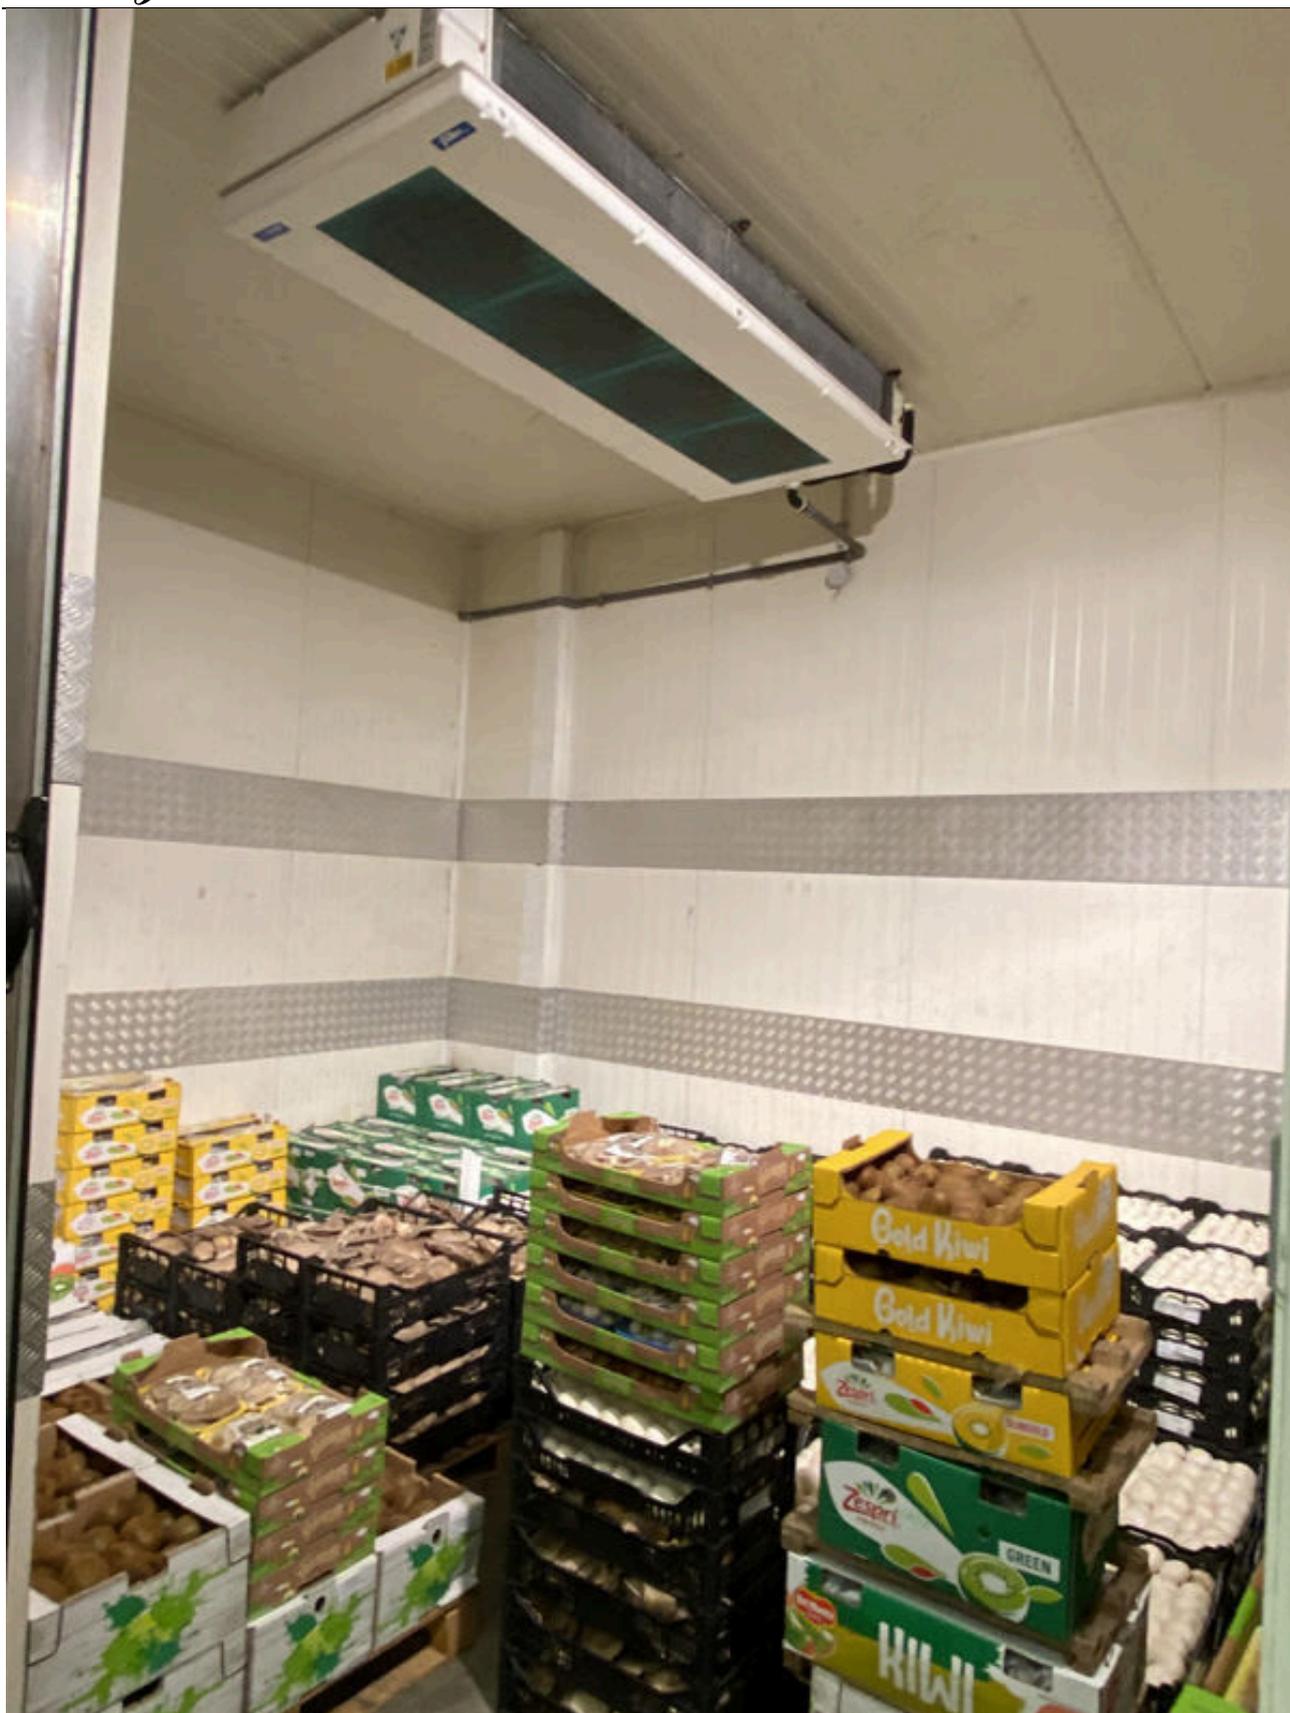
Lotto 4 progressivo nn.4 e 5 elenco beni

dall'ingresso principale su cui insiste porta con maniglione rosso antipanico, subito a sinistra è ubicata la prima cella frigorifera avente una struttura zincata di sostegno e protezione, funzionante al momento del sopralluogo, a fianco separata da una scala interna vi è la seconda cella frigorifera completa di impianti anch'essa funzionante e sulla parete opposta troviamo la terza cella frigorifera completa di impianti e funzionante. Salendo dalla scala interna del locale arriviamo ad un piano ammezzato adibito ad ufficio ed una porzione a deposito di attrezzature ed altro materiale inerente l'ex attività. Riepilogando i beni nn.4,5,6 avranno la seguente valutazione:

Si valutano in (€ 6.500,00 + 5.500,00 + 5000,00 + 4.000,00 +100,00)
sommano un totale € 21.100,00 (IVA esclusa)
