Relazione Fallimentare n.41/2020

TRIBUNALE ORDINARIO DI LATINA

Perizia stimativa su beni strumentali

Oggetto: Perizia di stima dei valori di mercato dei singoli beni della società

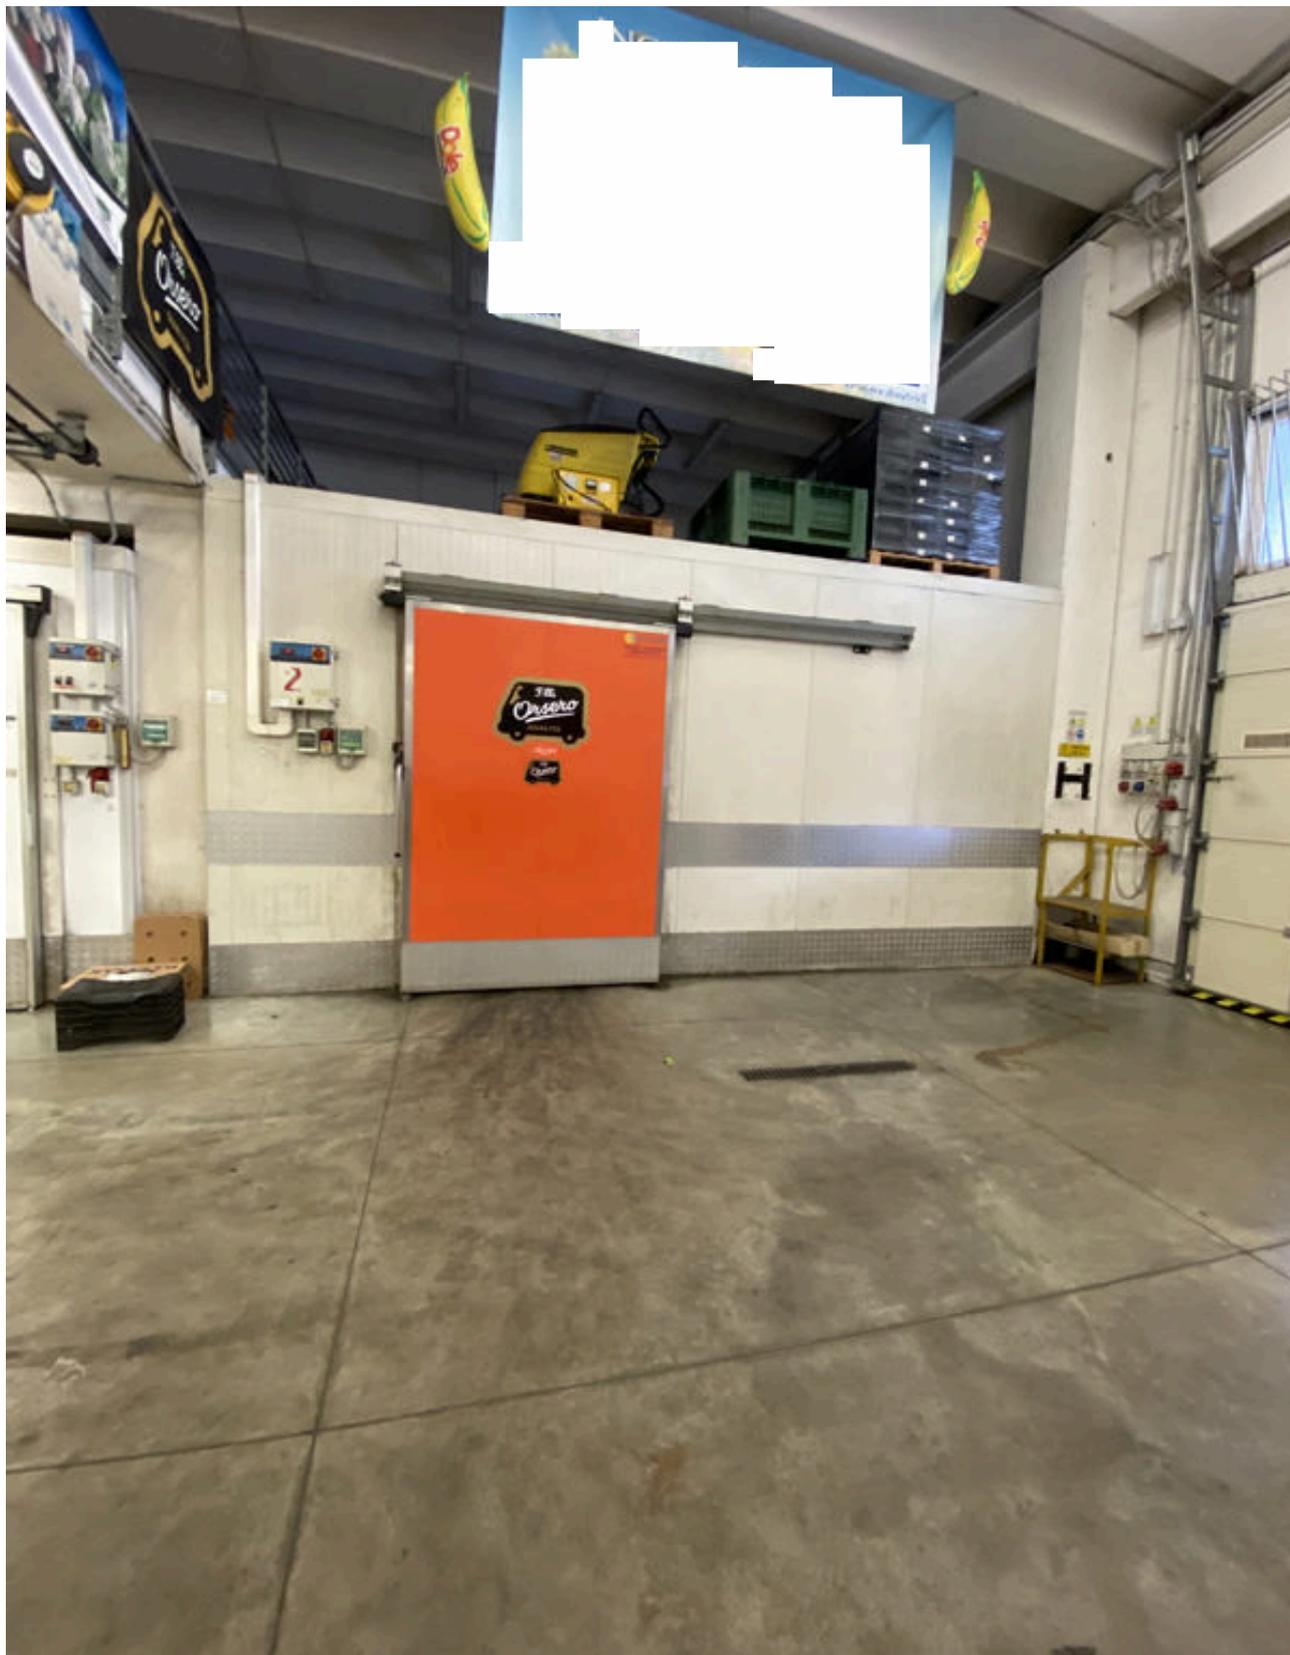
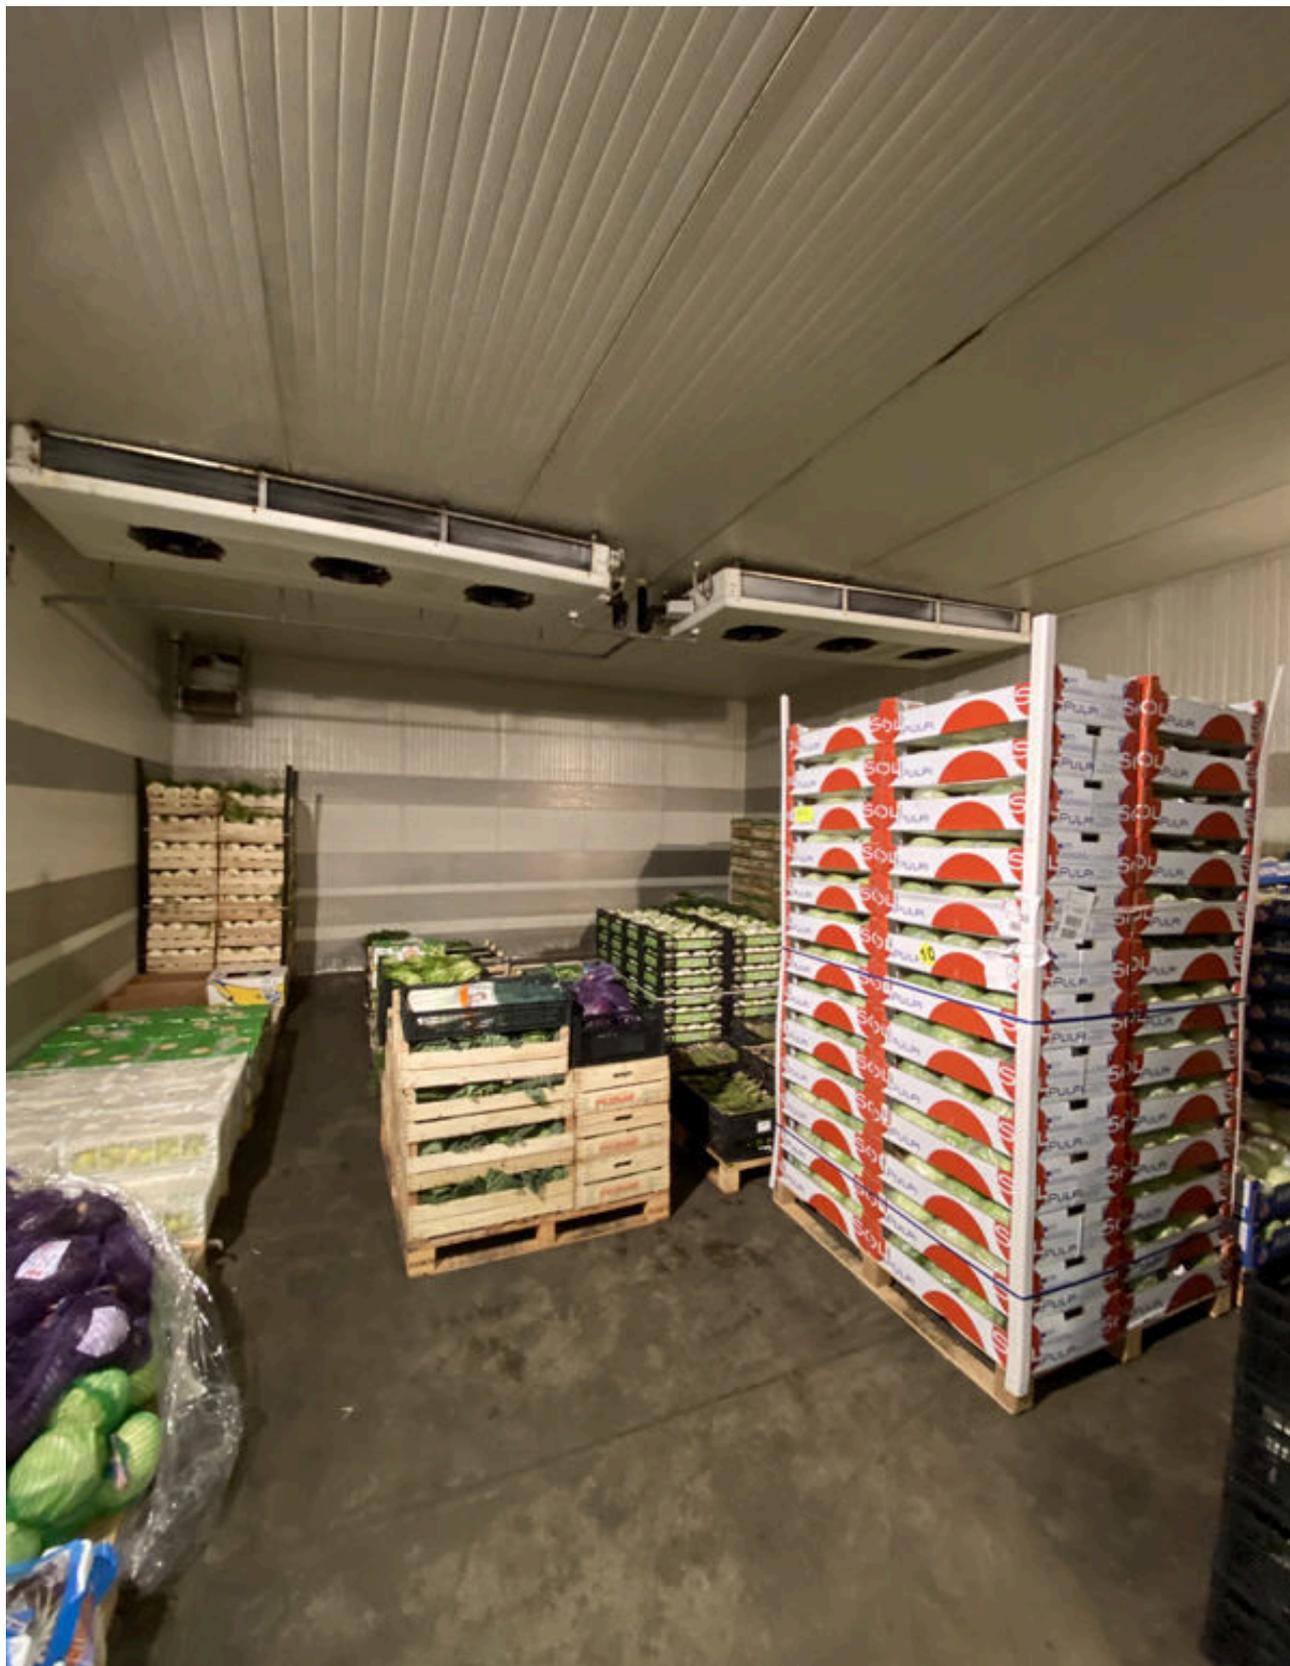
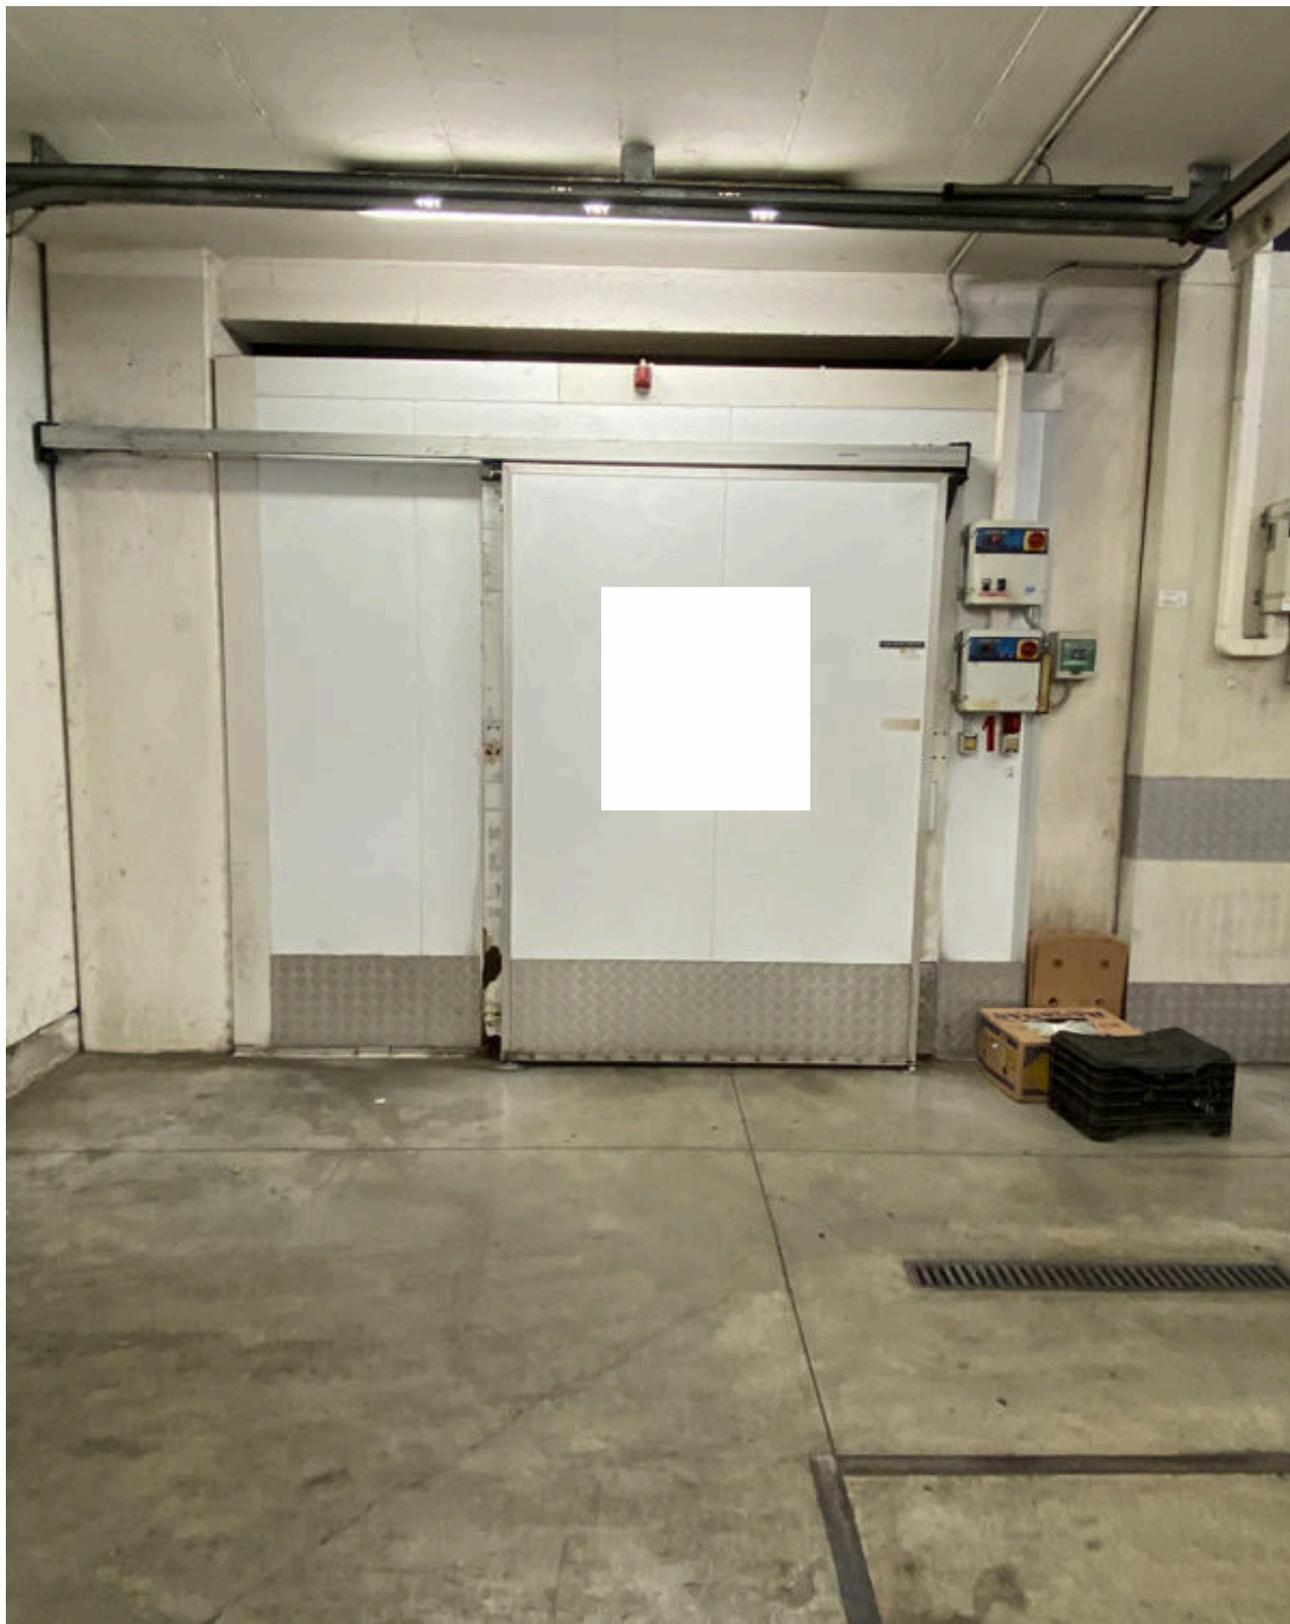
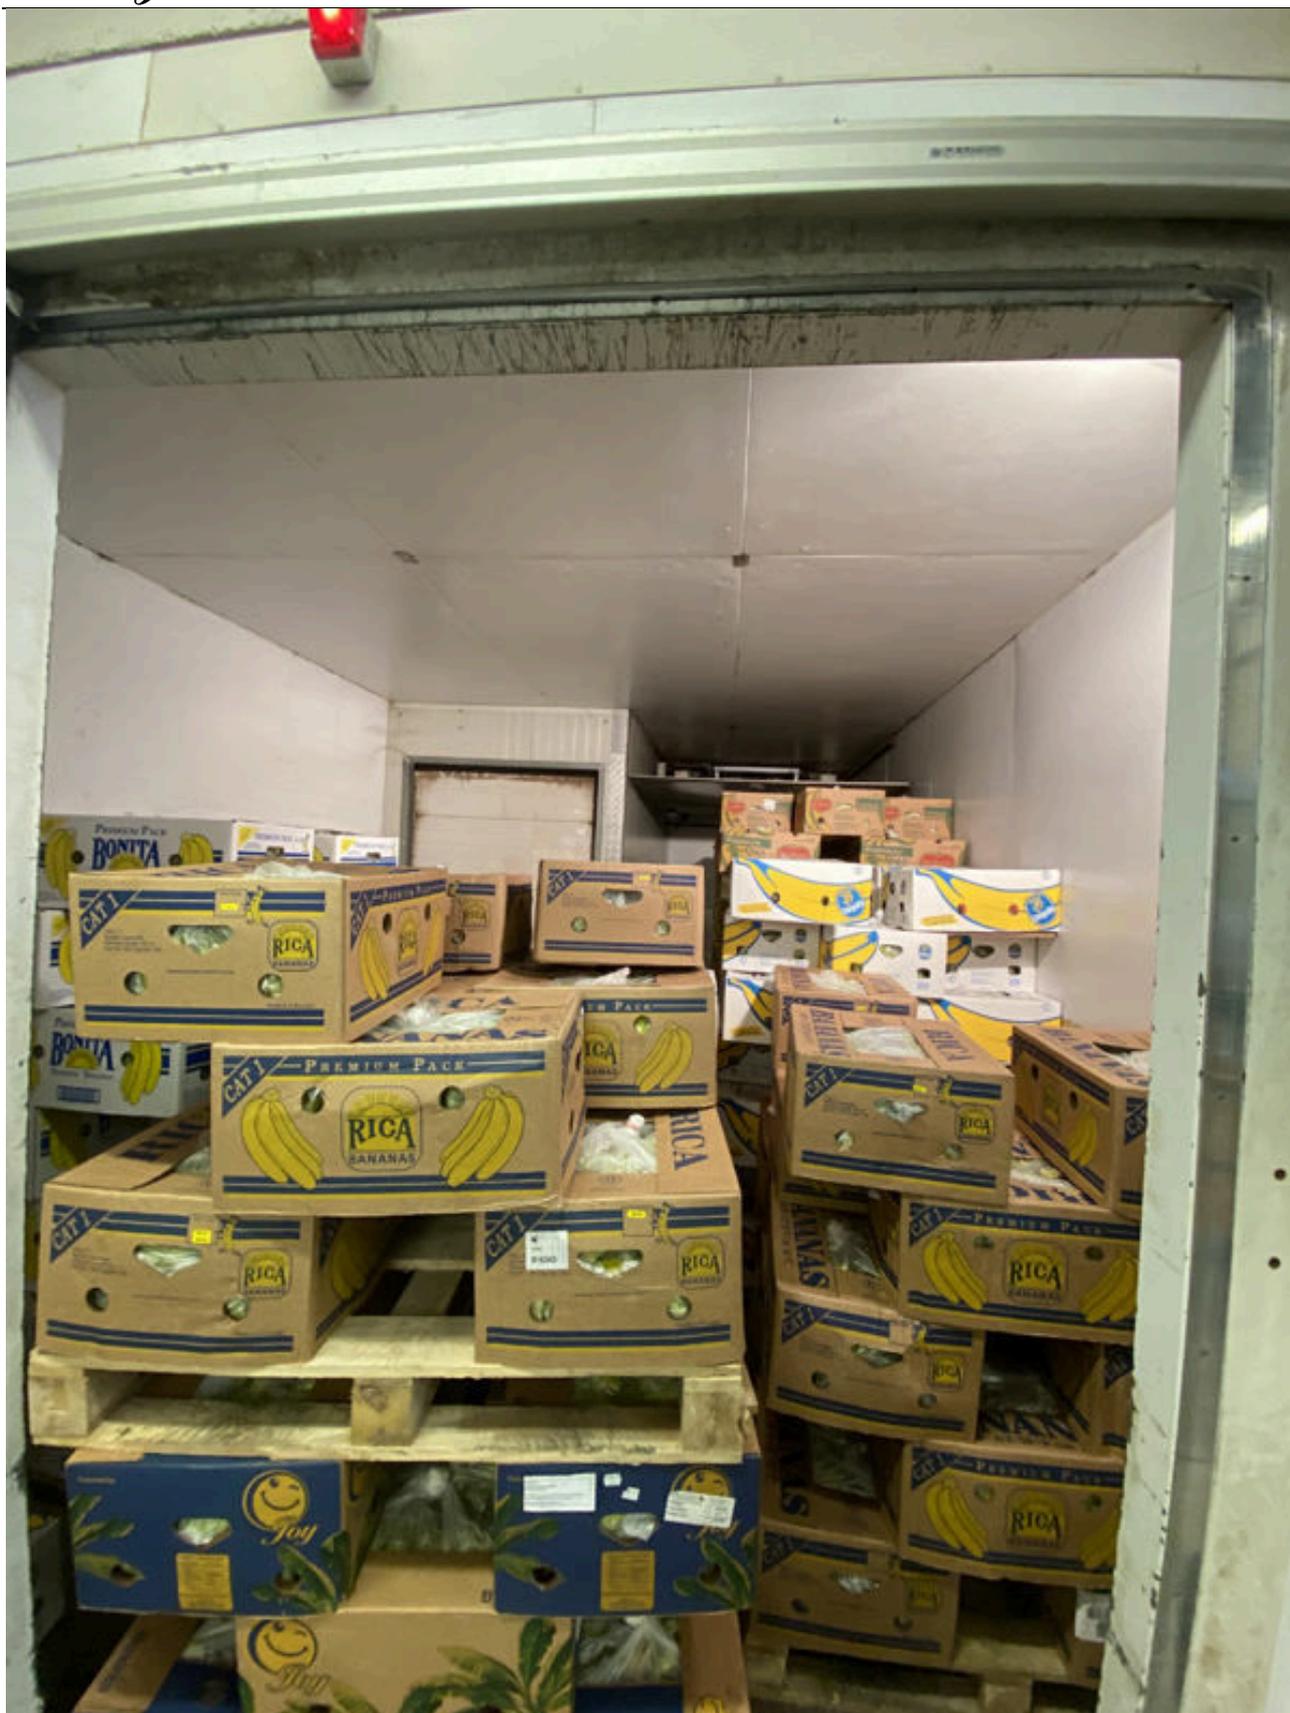
Lotto 4 progressivo n.4 elenco beni

dall'ingresso principale su cui insiste porta con maniglione rosso antipanico, subito a sinistra è ubicata la prima cella frigorifera avente una struttura zincata di sostegno e protezione, funzionante al momento del sopralluogo, a fianco separata da una scala interna vi è la seconda cella frigorifera completa di impianti anch'essa funzionante e sulla parete opposta troviamo la terza cella frigorifera completa di impianti e funzionante. Salendo dalla scala interna del locale arriviamo ad un piano ammezzato adibito ad ufficio ed una porzione a deposito di attrezzature ed altro materiale inerente l'ex attività. Riepilogando i beni nn.4,5,6 avranno la seguente valutazione:

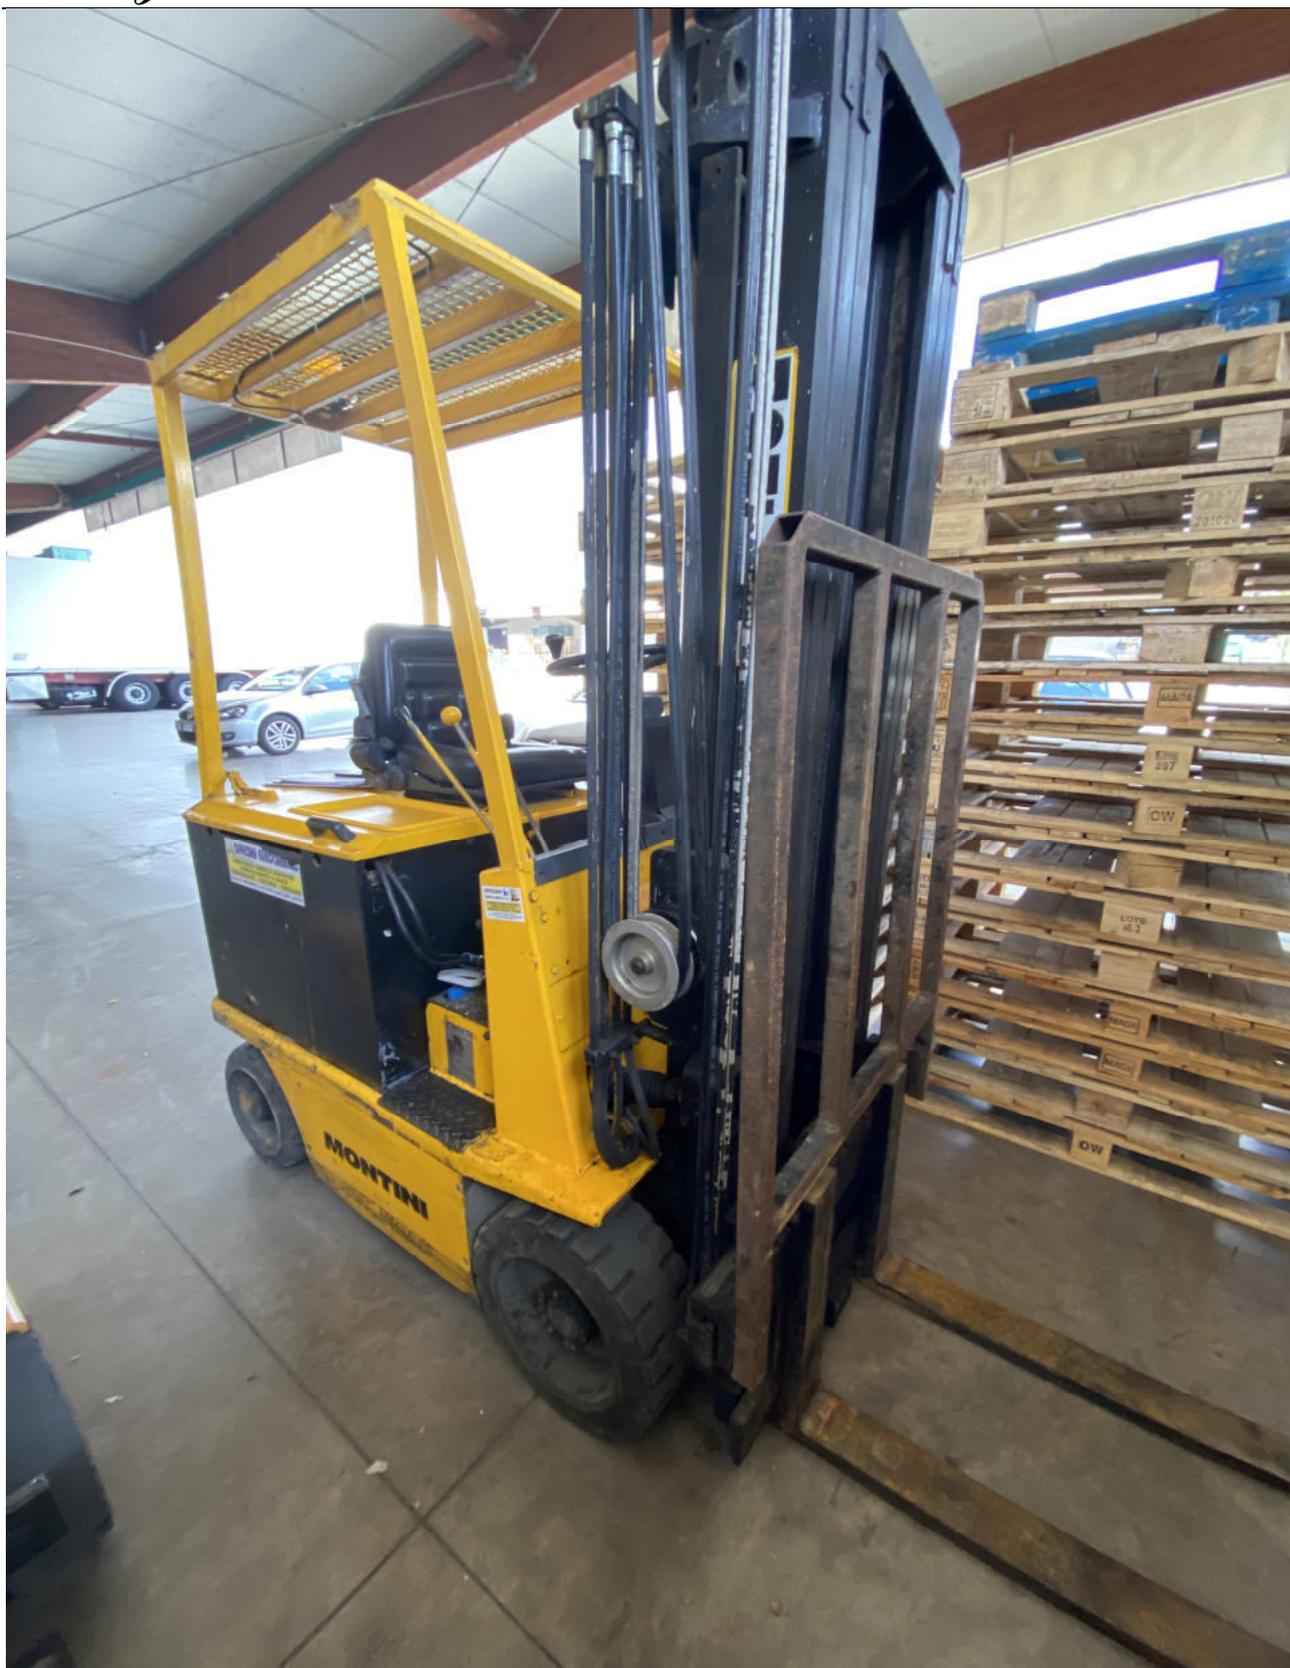
Lotto 5 progressivo n.7 elenco beni

- 7) N. 1 Muletto Montini &C. s.n.c. modello 1700E matricola 1468;.....€ 4.900,00

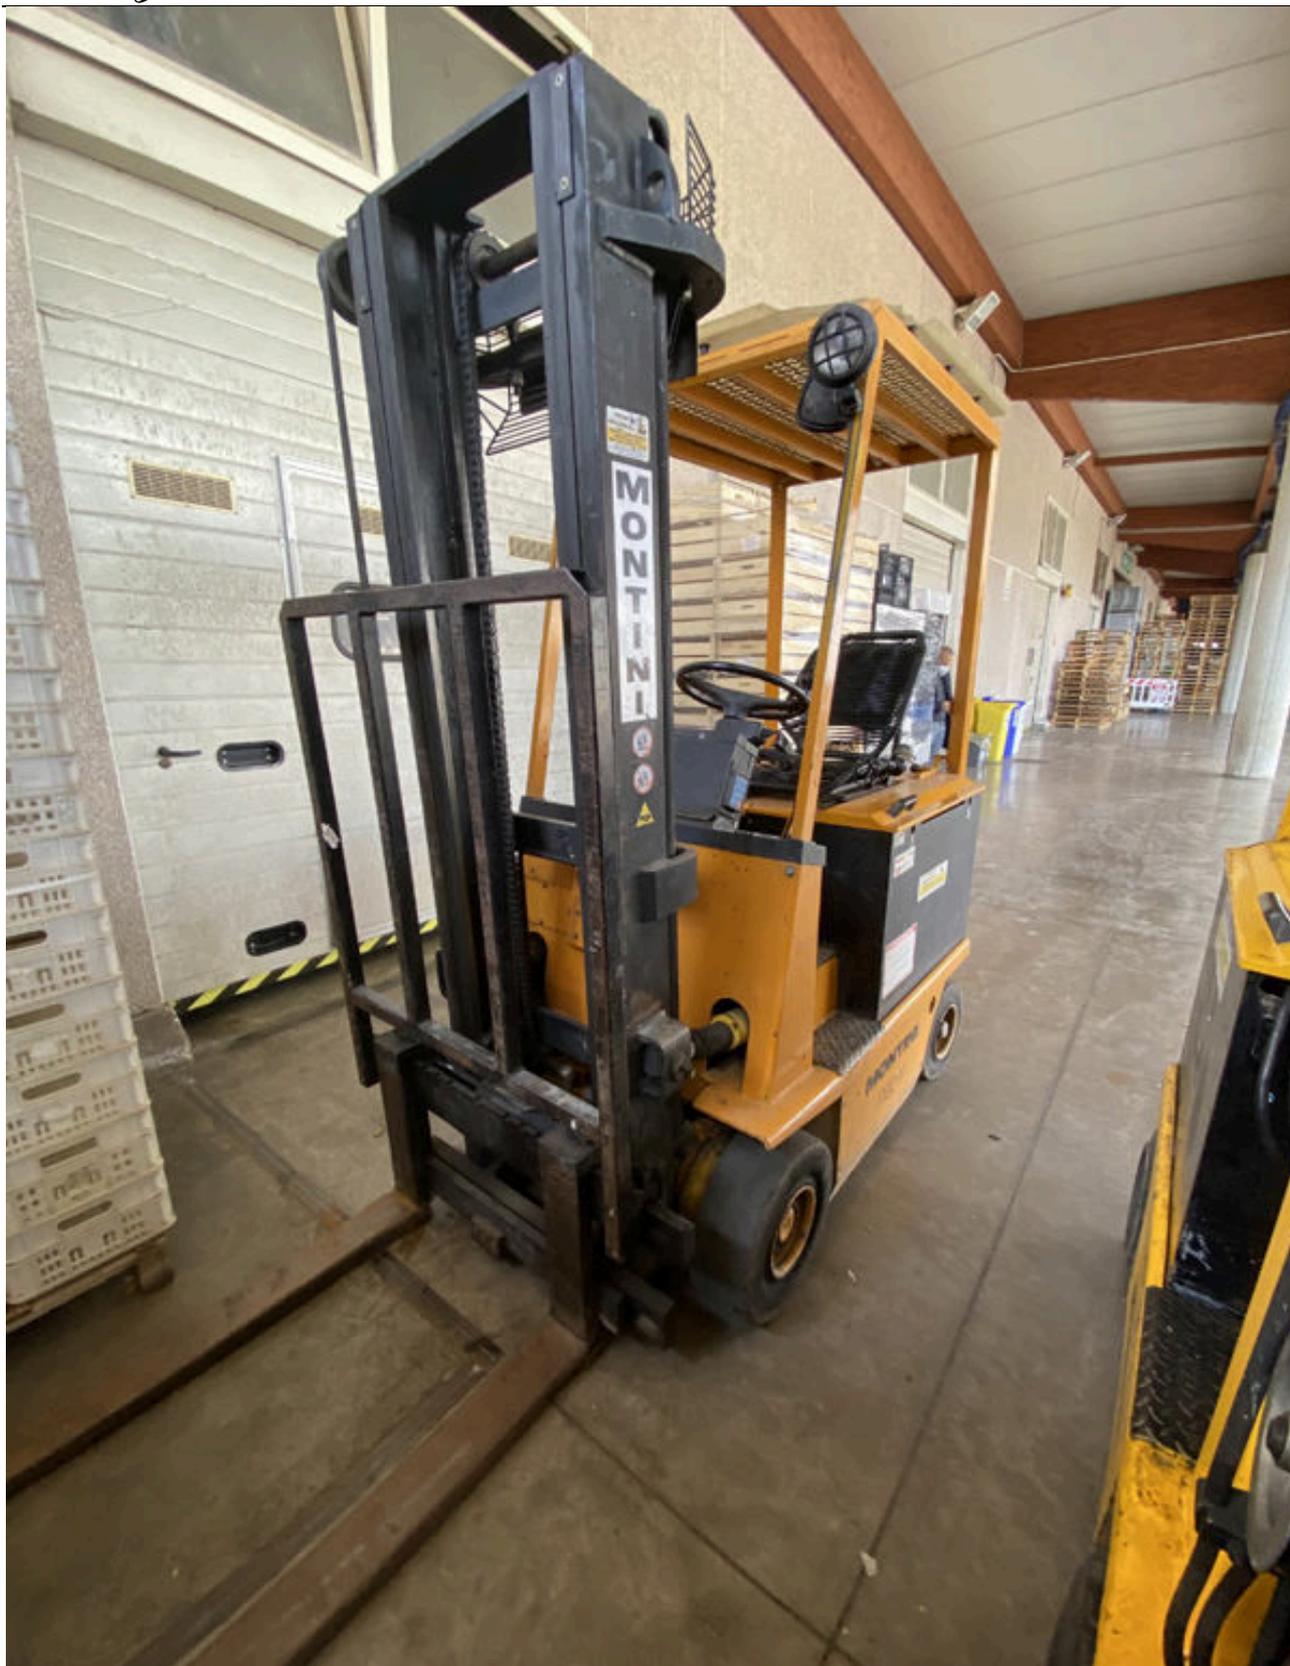
Lotto 6 progressivo n.8 elenco beni

- 8) N.1 Muletto Montini di Garotti Francesco &C. s.n.c. mod.1700 H CE matricola
6854;€ 4.900,00

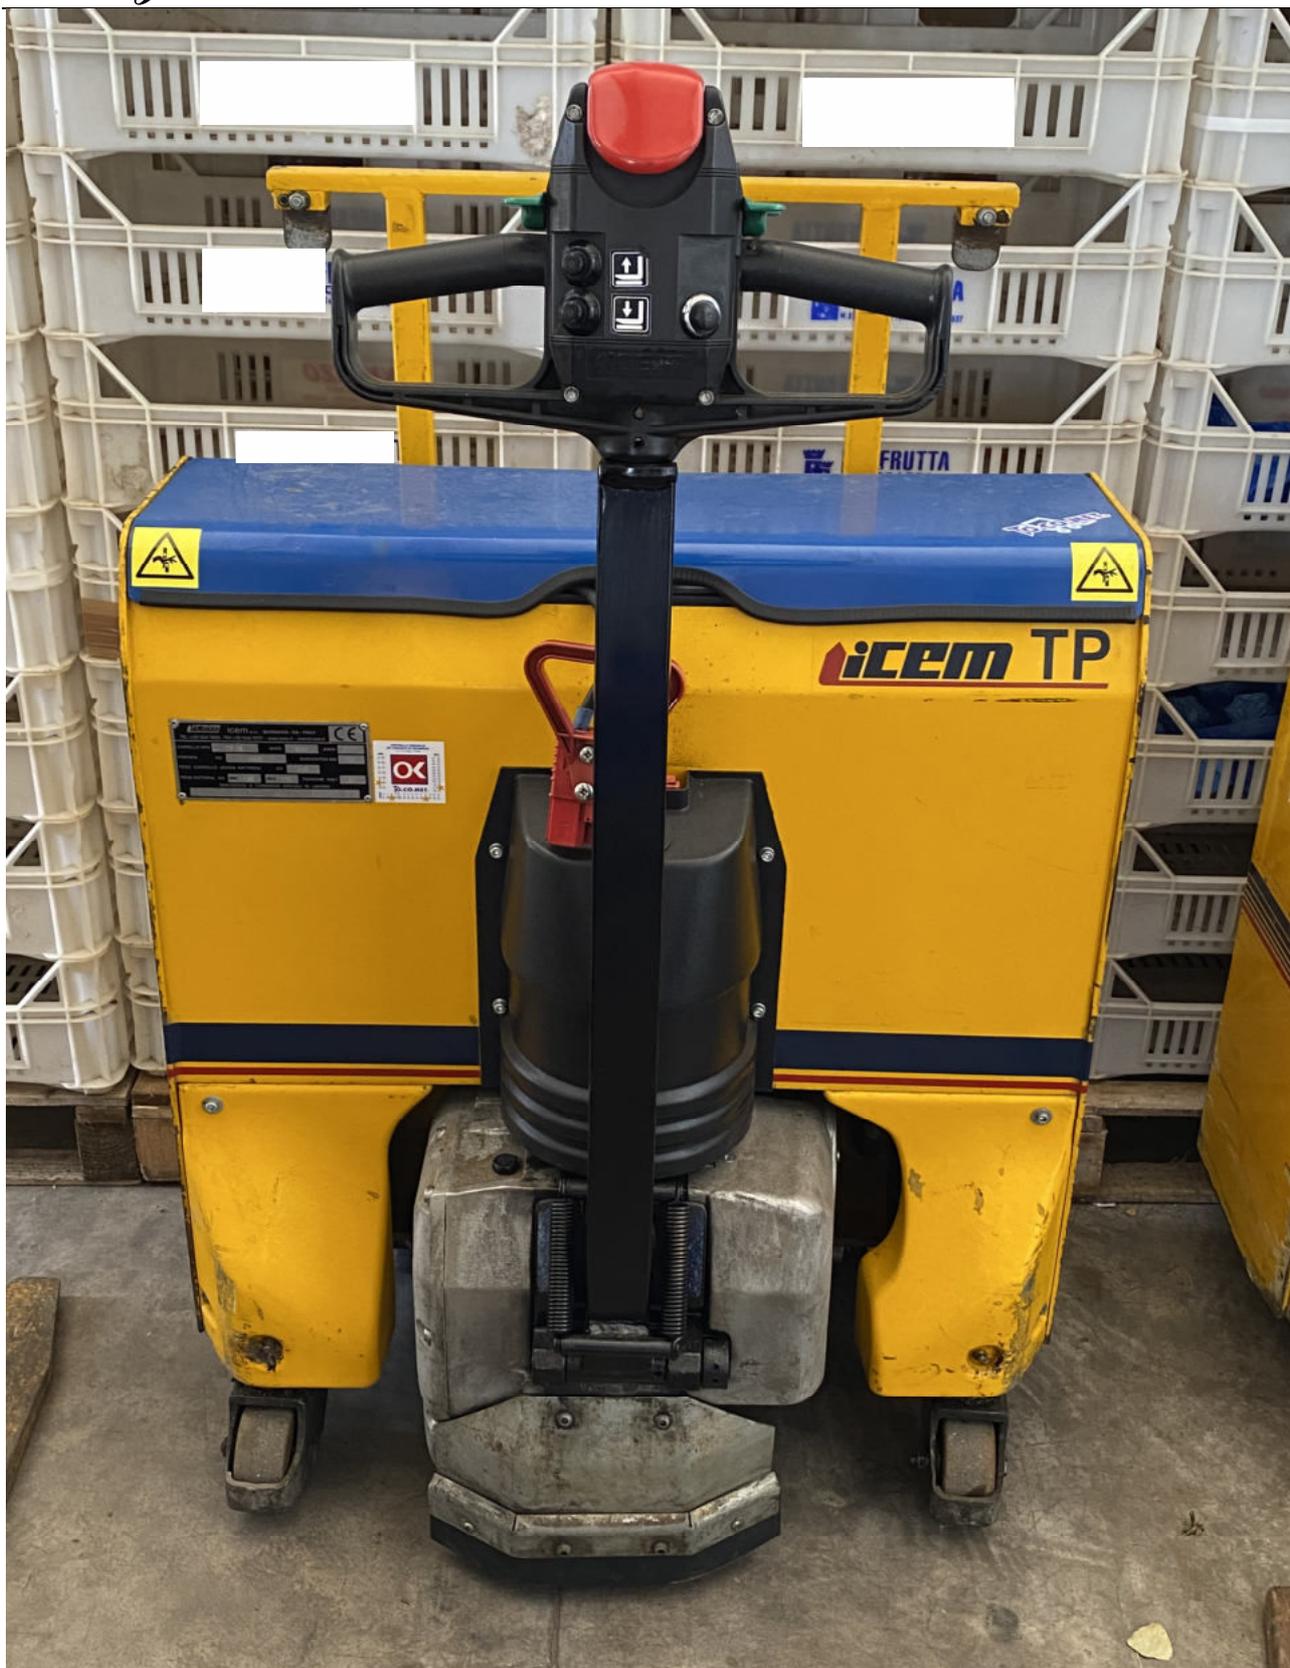
Lotto 7 progressivo n.9 elenco beni

- 9) N.1 Transpallet elettrico matricola 18097;.....€950,00

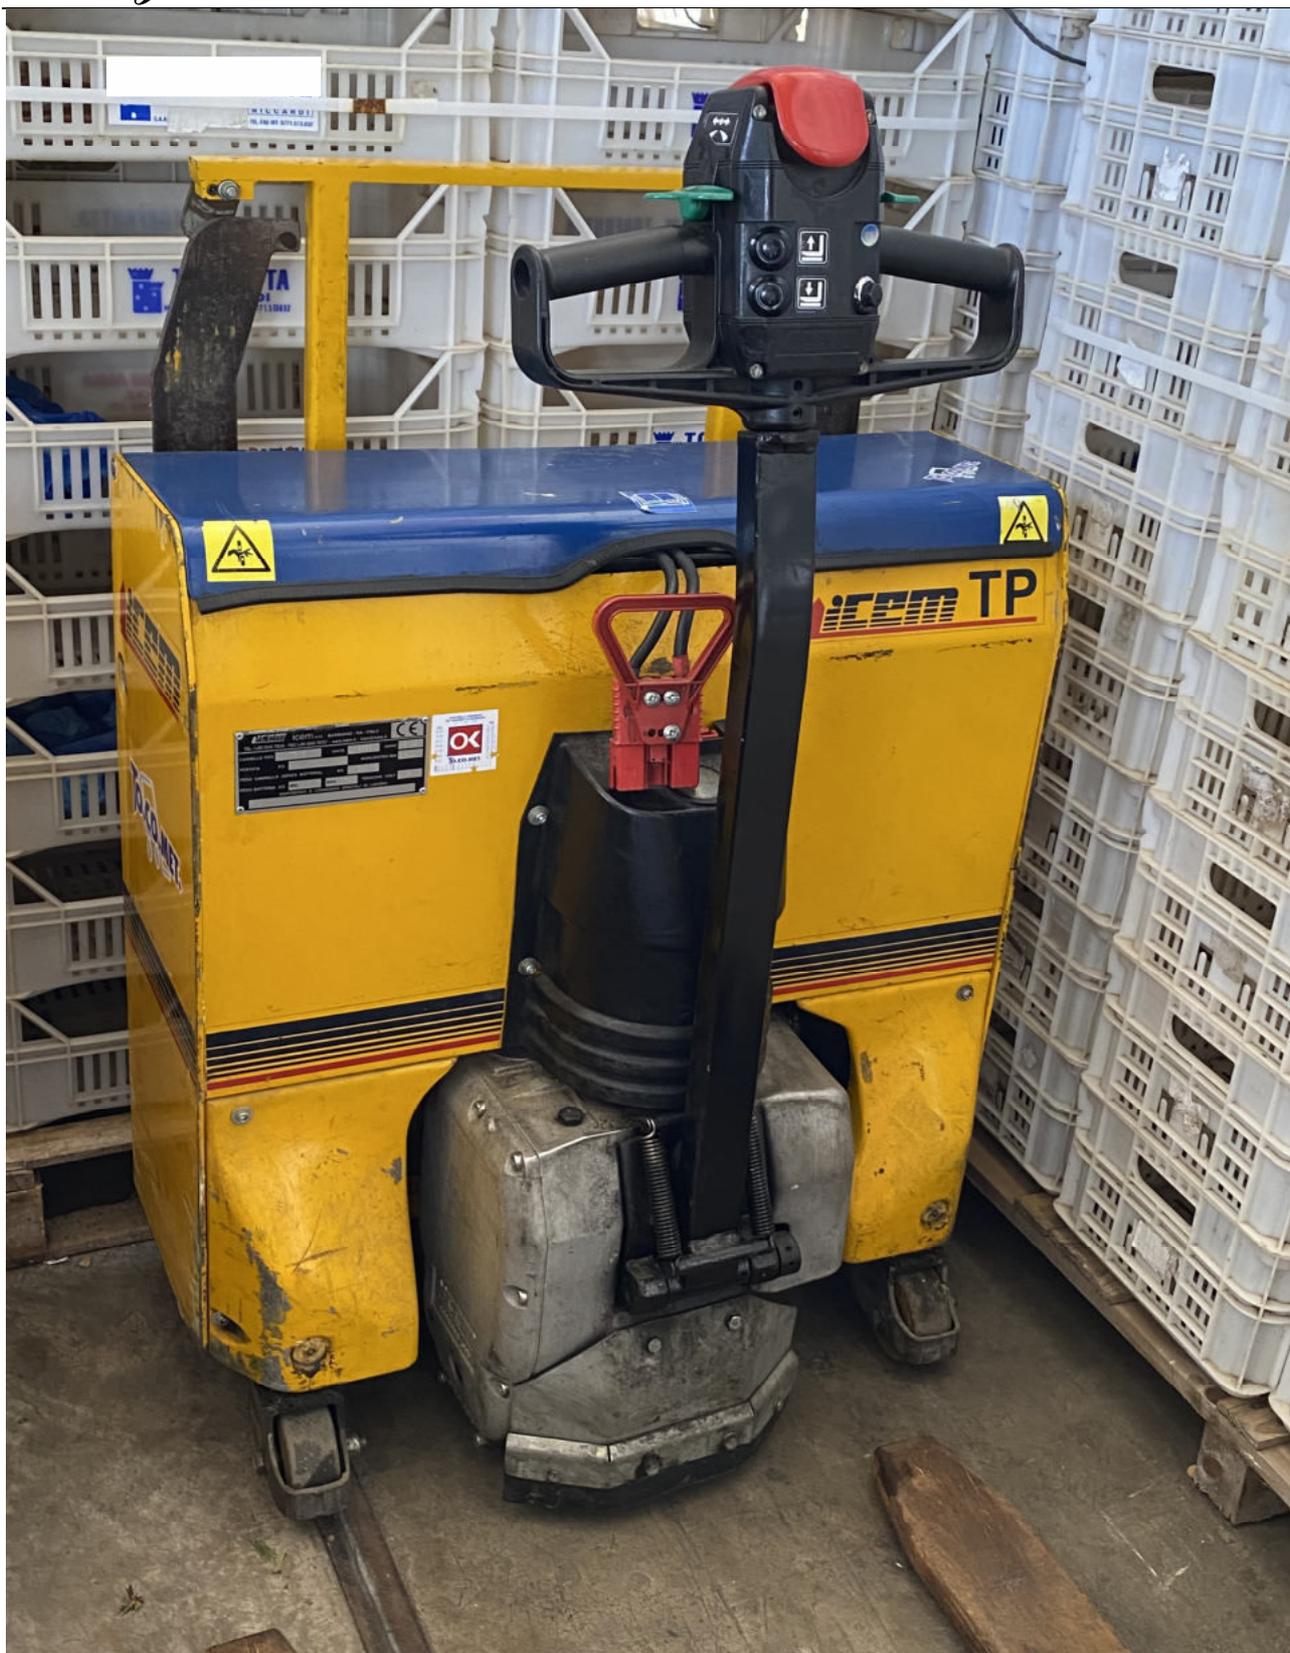
Lotto 8 progressivo n.10 elenco beni

- 10) N.1 Transpallet elettrico matricola 19538;.....€950,00

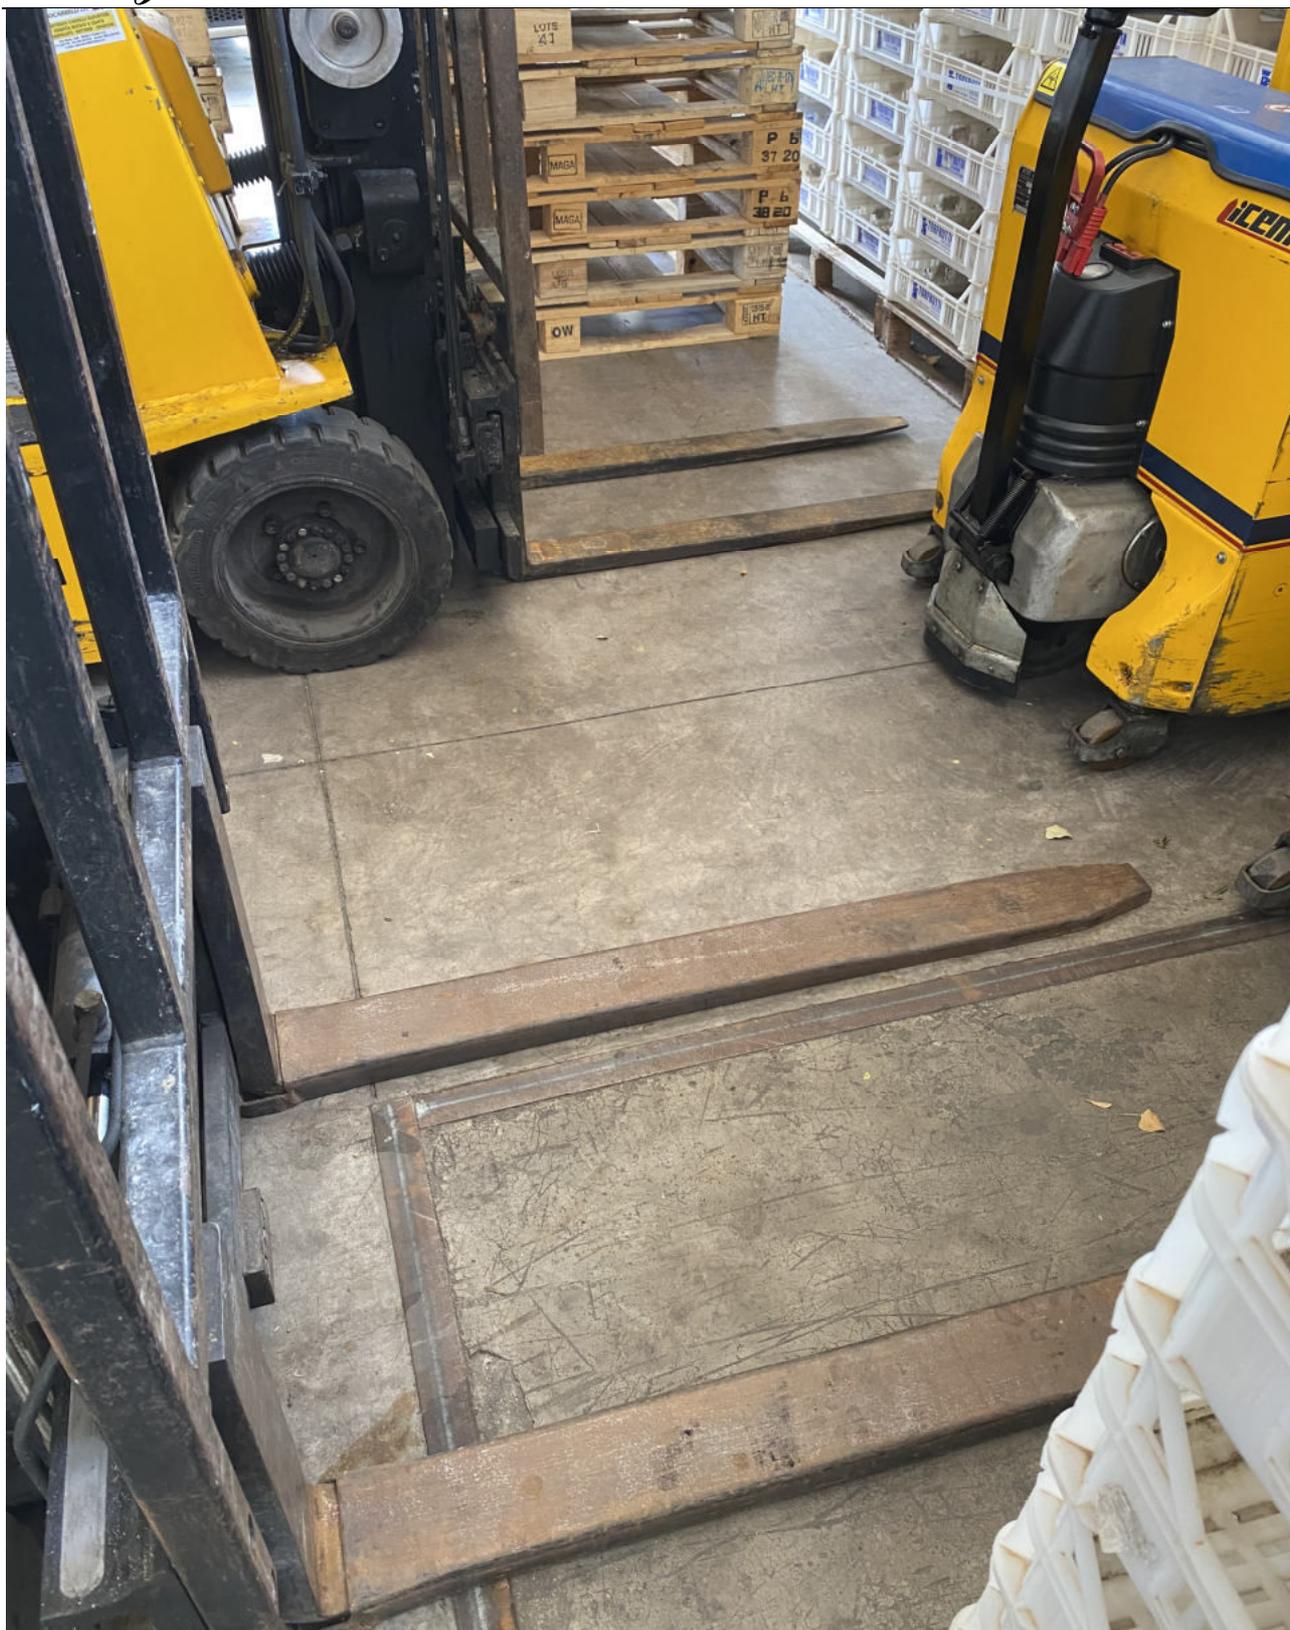
Lotto 9 progressivo n.11 elenco beni

- 11) N.1 coppia forche estraibili matricola 13383;.....€1.800,00

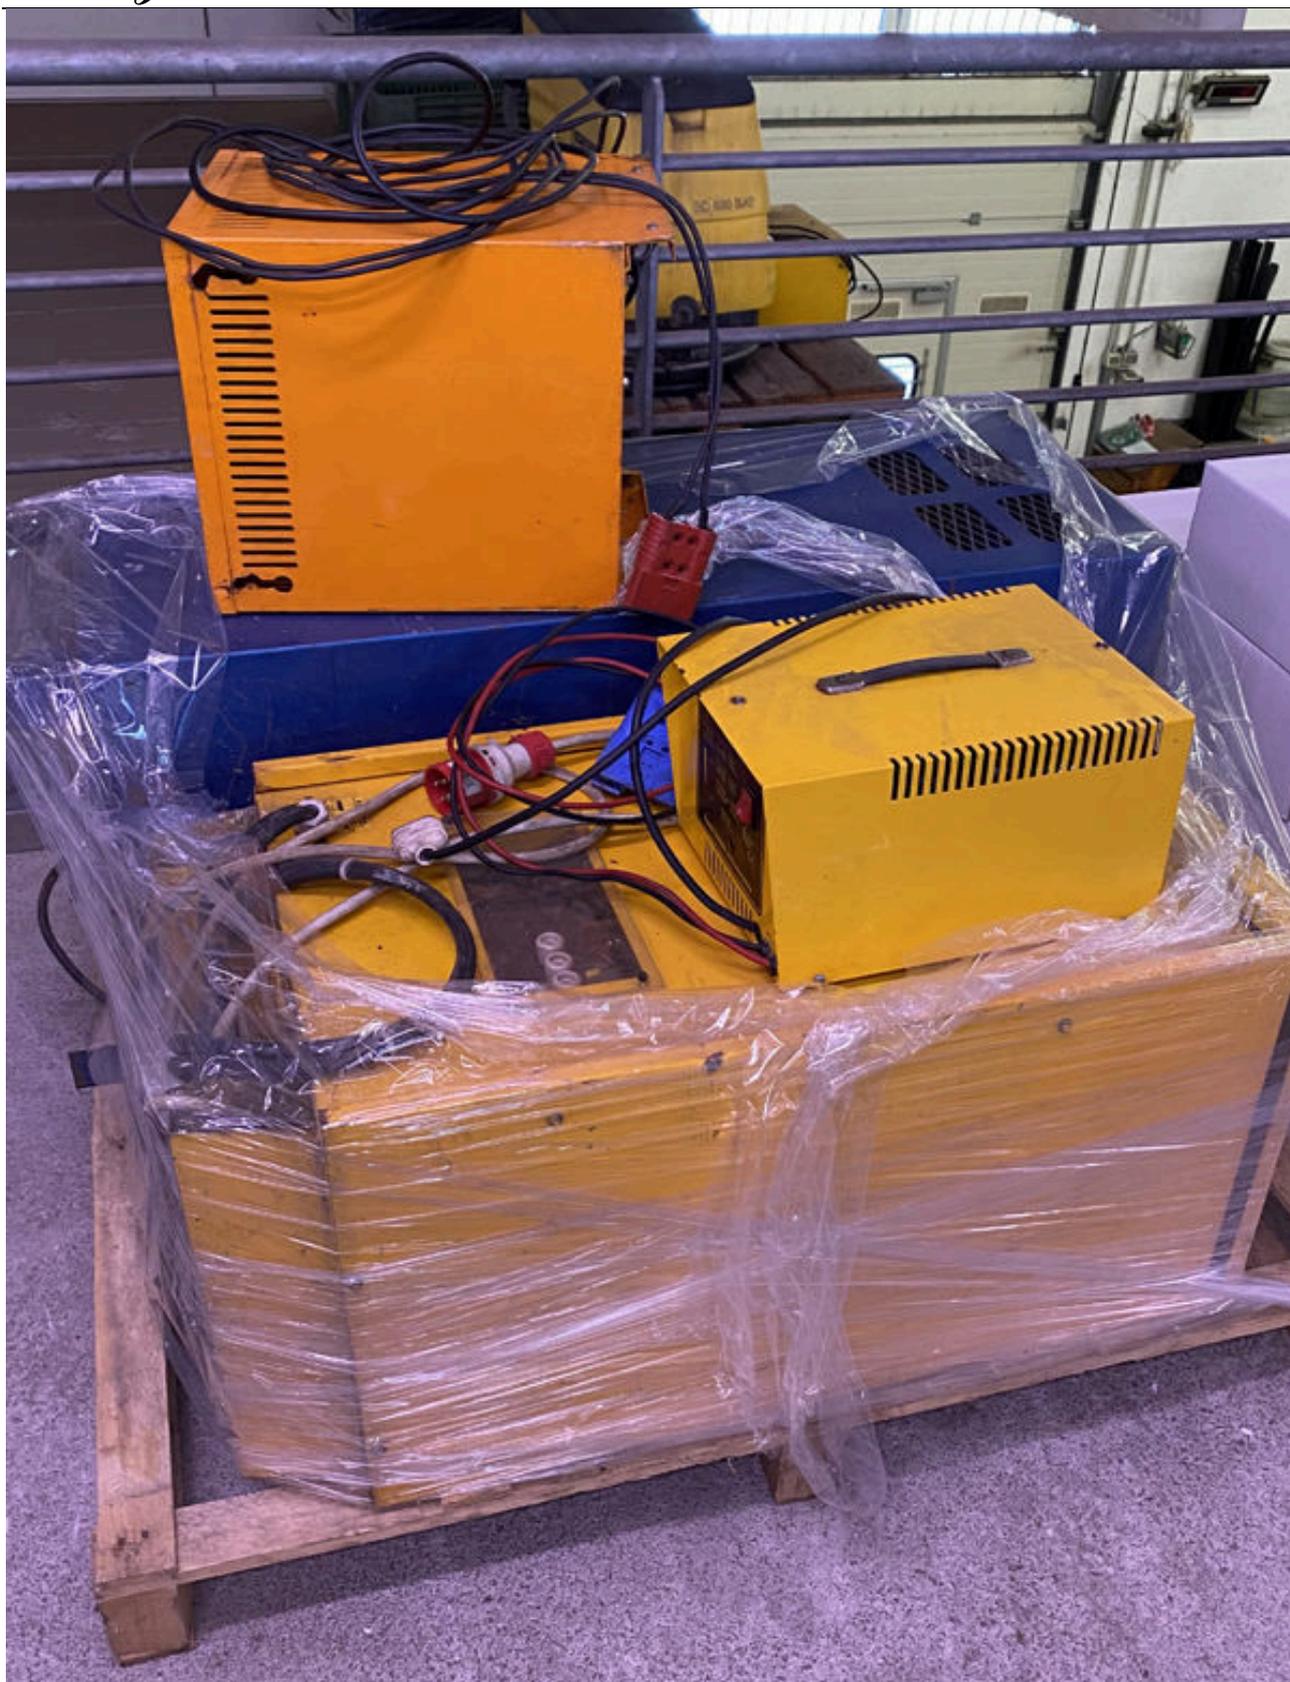
Lotto 10 progressivo nn.12 e 27 elenco beni

- 12) N.2 mensole raddrizzatore blu;.....€150,00

- 27) N.1 Raddrizzatore Eleckson Trif MF 6K supporto;.....€1.150,00
-
