# TRIBUNALE DI CATANIA

Procedimento n° 1007/2018 R.G.Es.

### Consulenza Tecnica d'ufficio

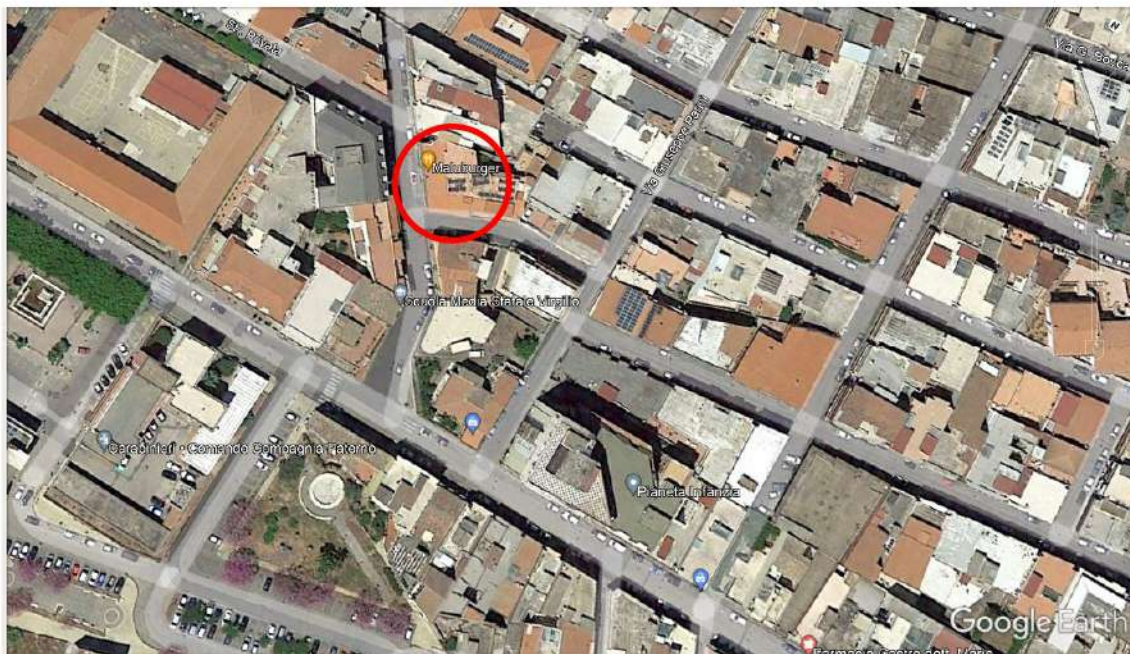
Per quanto attiene lo stato di fatto dell'immobile si verificavano alcune incongruità nella distribuzione interna.

Foto dell'immobile ubicato in via Degli Studi 7

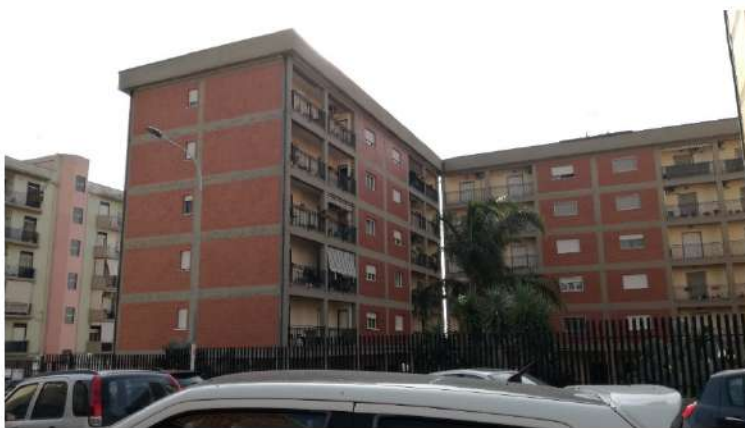
Al momento del sopralluogo, come dichiarato dal debitore esecutato, l'appartamento risultava dato in comodato d'uso a terze persone. Si verificava la perfetta corrispondenza con la planimetria catastale, ad eccezione di una portafinestra erroneamente segnata come finestra.

Edificio di edilizia convenzionata di appartenenza dell'immobile sito in via Pietro Nenni 5

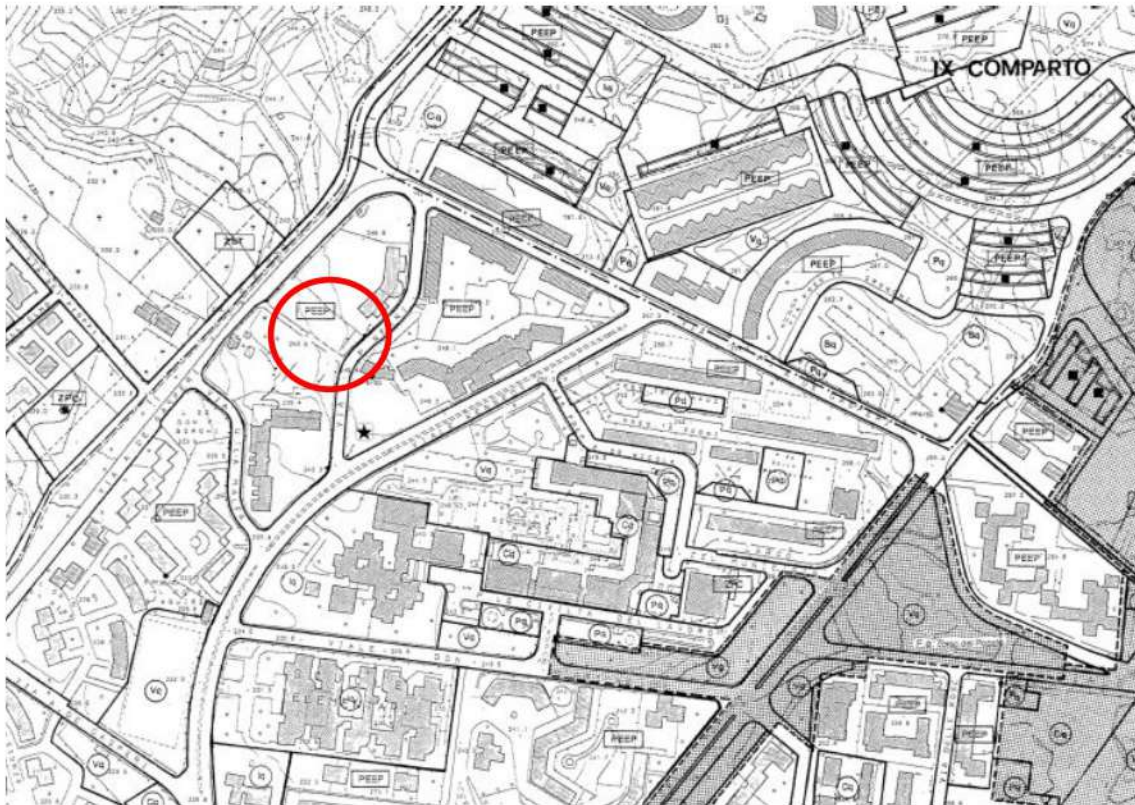
L'immobile risulta appartenente al tessuto urbana della cosiddetta Contrada Ardizzone e, nello specifico, alla porzione di più recente realizzazione, anch'essa adibita a comparti di edilizia convenzionata, individuabile sulla Tav.8\_2 del P.R.G. del Comune di Paternò.

P.R.G. Comune di Paternò – Stralcio Tav. 8.2 – Disciplina uso del suolo - Zona per L'edilizia economica e popolare (P.E.E.P.)- Individuazione dell'edificio di appartenenza dei cespiti 2 e 3.

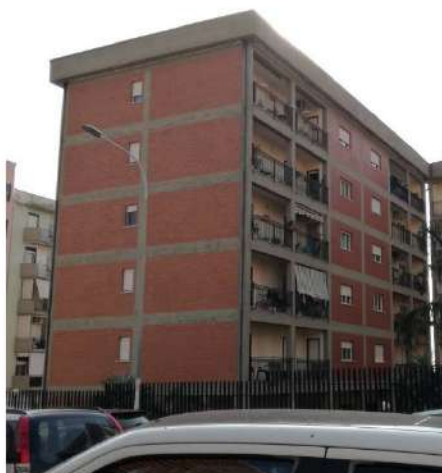
Prospetto Est- Elaborato grafico di progetto

Si tratta tuttavia una modifica dell'intero corpo di fabbrica e dunque realizzata in sede di edificazione.

Ai fini prudenziali si considera possibile la presentazione di una CILA in sanatoria, che, permetterebbe anche di regolarizzare la modifica su prospetto sud (porta finestra in sostituzione di finestra) e renderebbe effettive anche dal punto di vista urbanistico le modifiche della distribuzione interna.

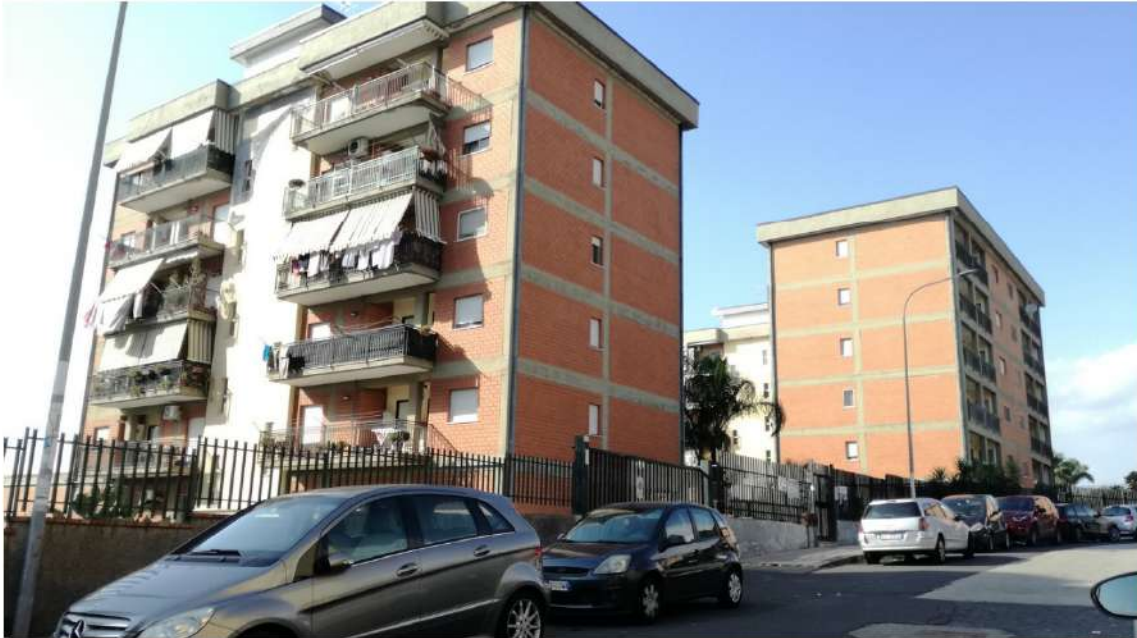
Via Pietro Nenni – vista del complesso "La Rinascita"

Sito in via Pietro Nenni (FF. 4-7), con ingresso pedonale dal civico 5, è costituito da due corpi di fabbrica, ad "L" posizionati intorno ad una corte adibita a giardino condominiale. I piani dei due elementi sono n° 6 ciascuno (piano terra adibito ad ingressi e botteghe, piani successivi a civile abitazione), serviti da scala ed ascensore condominiali. Il piano terra, posto a quota inferiore rispetto alla quota stradale, risulta occupato dall'area condominiale a verde collocata al centro e dal portico di accesso agli ingressi delle varie scale (FF.8-9). Oltre all'ingresso pedonale al civico 7 è presente un ingresso carrabile (FF. 33-34), che conduce al piano seminterrato adibito a box auto.

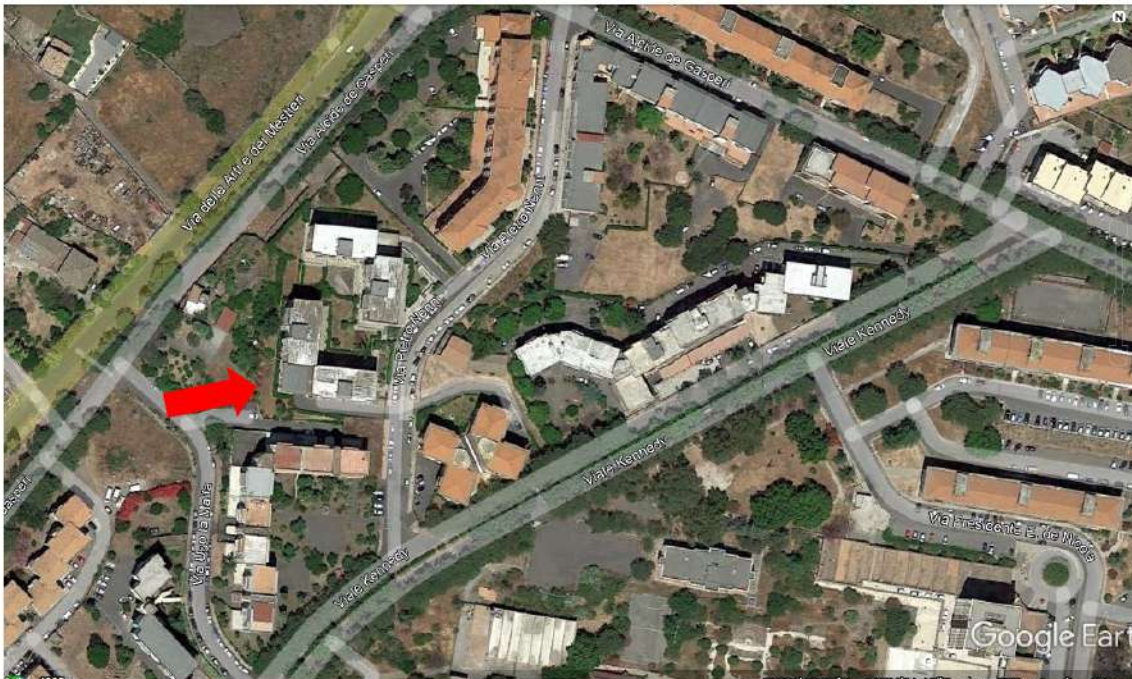
L'immobile in oggetto appartiene alla palazzina "A": di impianto planimetrico molto regolare, risulta composto da 4 vani abitabili, un piccolo ripostiglio, un servizio igienico ed un doppio servizio. Di pertinenza esclusiva, i due ballatoi, l'uno con affaccio sull'area a verde d'ingresso al complesso, l'altro prospiciente la scivola condominiale.

Vista aerea del complesso "La Rinascita 3" - in evidenza la palazzina "a" a cui appartiene l'immobile in oggetto.
