INCARICO

In data 20.02.2020, il Commissario Liquidatore dott. Luca Belleggi ha incaricato [REDACTED] di redigere perizia di stima per i beni di proprietà della Cooperativa "Casale Lumbroso 93" in liquidazione coatta, con codice fiscale 04464111006, e sede legale in Roma al civico 19 di piazza Clemente Origo.

Lotto di vendita n. 6

- **Villa** ubicata a Roma in via Francesco Giacomo Tricomi 32, Lotto urbanistico 25 Edificio A, (Part. 2640-Sub 1-5) piano terra e primo mansardato, identificata negli atti della cooperativa come **unità 16A**.
- **con Autorimessa** nel sottostante piano seminterrato (Part. 2640-Sub 3).

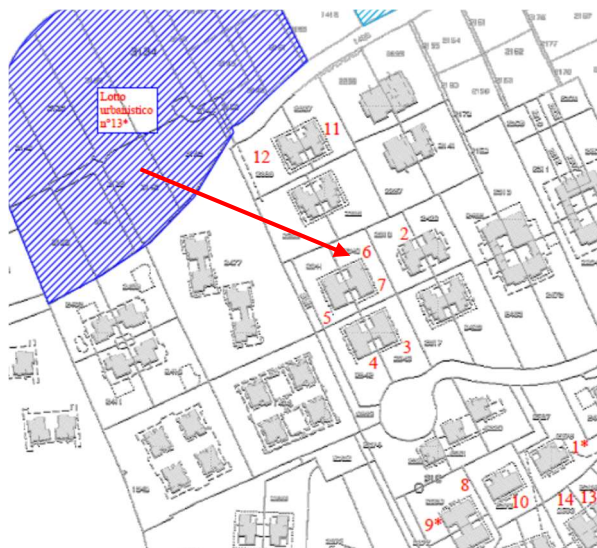
- **La Villa** è localizzata all'interno del Consorzio "I Giardini del Pescaccio" ed è una porzione di un villino trifamiliare posto su tre livelli (piano terra, piano primo sottotetto e piano seminterrato). L'autorimessa di pertinenza (descritta nel seguito) è collegata all'abitazione tramite una scala interna, mentre l'accesso dall'esterno è assicurato da una rampa all'aperto.

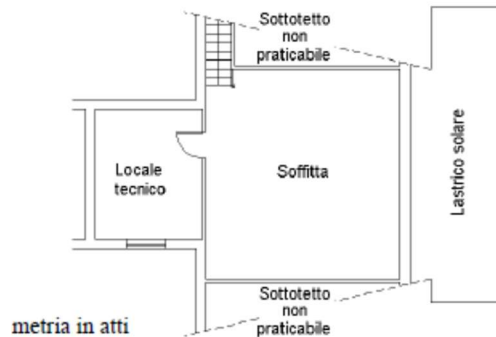
Piano primo
sottotetto h med.=200

Il piano mansardato è accessibile tramite una scala rivestita in pietra. Esso presenta altezze interne variabili tra 1,8 mt e 2,6 mt ed ospita un locale tecnico, una soffitta e un lastrico solare, il tutto privi di rifiniture interne, come meglio descritto nel seguito, eccetto il lastrico solare pavimentato.

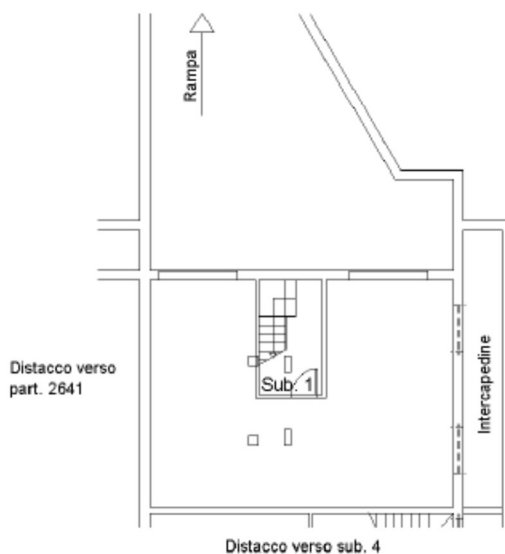
BOX AUTO PIANO SEMINTERRATO H=260

L'autorimessa di pertinenza al villino presenta accesso diretto dalla strada consortile che è priva di marciapiedi tramite una rampa carrabile. E' dotata di due serrande basculanti. Essa presenta una forma rettangolare regolare con finestre. L'autorimessa è collegata all'unità di pertinenza al piano terra tramite una scala interna già rivestita di pietra.

Il sopralluogo effettuato ha evidenziato una corrispondenza fra lo stato dei luoghi e la planimetria catastale e gli elaborati grafici del progetto approvato.

L'area esterna è ancora carente a livello di sistemazioni esterne, recinzione e cancelli.
