## INCARICO

In data 20.02.2020, il Commissario Liquidatore dott. Luca Belleggi ha incaricato [REDACTED] di redigere perizia di stima per i beni di proprietà della Cooperativa "Casale Lumbroso 93" in liquidazione coatta, con codice fiscale 04464111006, e sede legale in Roma al civico 19 di piazza Clemente Origo.

## Lotto di vendita n. 8

- **Villa** ubicata a Roma in via Francesco Giacomo Tricomi 32, Lotto urbanistico 27 Edificio A, (Part. 2580-Sub 2-6) piano terra e primo mansardato, identificata negli atti della cooperativa come **unità 9B**.
- **con Autorimessa** nel sottostante piano seminterrato (Part. 2580-Sub 4).

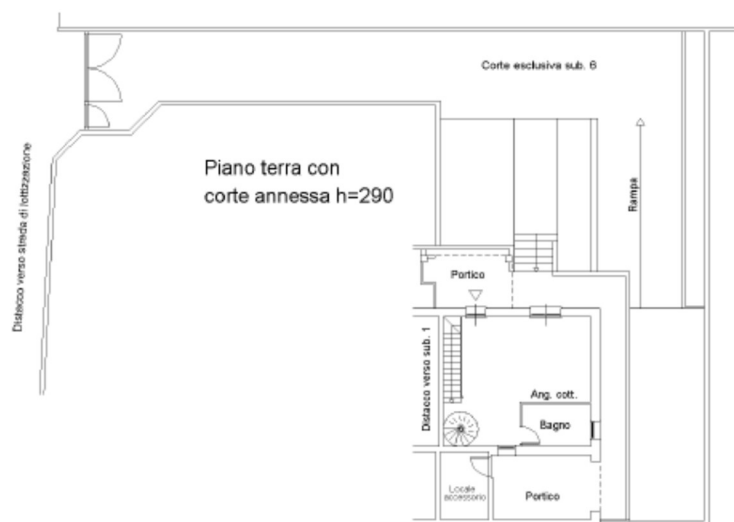
### ABITAZIONE

Come dalla pianta catastale sotto riportata, il bene è una porzione di un villino trifamiliare con accesso pedonale e carrabile tramite ampia rampa nel giardino.

Il villino risulta ancora in fase di completamento a livello di scale, impianti, finiture interne e sistemazioni esterne (recinzione, cancelli, ecc.).

Al piano terra, un portico pavimentato in klinker grigio chiaro conduce all'ingresso dell'unità con accesso diretto al soggiorno con angola cottura e ingresso al bagno a vista (3,1x1,9mt). Il tratto terminale del porticato risulta chiuso su tre lati, per la presenza di un locale accessorio chiuso sui 4 lati ricavato nel porticato dal quale si accede. Tutti gli ambienti interni risultano non pavimentati, eccetto il bagno che è anche rivestito con maioliche sino ad una altezza di 2 metri, ed è provvisto di vasca, mentre ancora mancano gli altri sanitari e la rubinetteria. Le scale di accesso al piano terra dal garage in cls sono grezze e incomplete. Manca del tutto la scala al primo piano mansardato. Il terrazzo esterno è pavimentato.

Lo stato dei luoghi corrisponde alla planimetria catastale depositata eccetto l'ubicazione della porta di ingresso al bagno e la mancanza della scala.

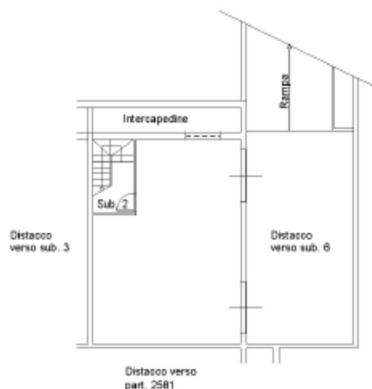
**BOX AUTO  
PIANO SEMINTERRATO  
H=260**

A livello di superficie, l'autorimessa al piano interrato è così strutturata, come emerge dalla pianta catastale sotto riportata:

L'autorimessa di pertinenza al villino presenta accesso diretto dalla strada consortile che è priva di marciapiedi tramite una rampa carrabile. E' dotata di due serrande basculanti. Essa presenta una forma rettangolare regolare con 1 finestra. L'autorimessa, attualmente non carrabile, è collegata all'unità di pertinenza al piano terra tramite una scala interna ancora grezza in fase di completamento a livello degli ultimi gradini.

Il sopralluogo effettuato ha evidenziato una sostanziale corrispondenza fra lo stato dei luoghi e la planimetria catastale e gli elaborati grafici del progetto approvato relativamente all'autorimessa, salvo una ulteriore verifica dopo i lavori per il completamento della scala in cemento armato e l'accessibilità all'autorimessa. L'area esterna è ancora carente a livello di sistemazioni esterne, recinzione e cancelli.
