TRIBUNALE di S.Maria Capua Vetere
Sezione Fallimentare
G.U. Dott. Marco Pugliese
(Concordato preventivo n° 14 / 2016)

PERIZIA TECNICO-ESTIMATIVA

Marzo 2017

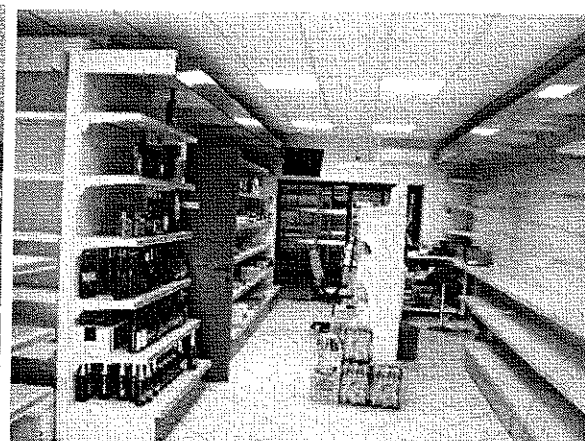
FOTO N° 6

1- **Tettoia aperta** lateralmente e coperta avente destinazione di deposito ed esposizione di prodotti da commercializzare ed avente le seguenti caratteristiche (Vedi foto n° 6):

Dimensioni di mt. 11,70 x mt. 12,01 ed un'altezza di mt.3,00 per totali mq.140,51 realizzata presumibilmente tra il 2007 e 2008

Struttura di recente realizzazione costituita da n° 9 pilastri in legno lamellare collegati a bicchiere scatolare metallico imbullonato al massetto in c.l.s. e sovrastruttura sempre con travi in legno lamellare con travicelli trasversali sempre in legno tutti trattati con impregnante di protezione ; lateralmente e' stata installata un telone pesante in P.V.C. di protezione mentre superiormente la copertura e' in pannelli sandwich in lamiera metallica.

La pavimentazione e' del tipo industriale liscio in c.l.s. al quarzo , oltre all'ingresso corridoio e tutto il locale risulta dotato di illuminazione a plafoniera

La tettoia e' ubicata sul fronte principale di via Volturmo da un lato e lungo il confine laterale Ovest dall'altro con la P.lla n. 46 , mentre l'accesso dall'esterno e' diretto dal piazzale antistante , internamente e' collegato ed in prosieguo con l'altro manufatto adibito a vendita ed esposizione.

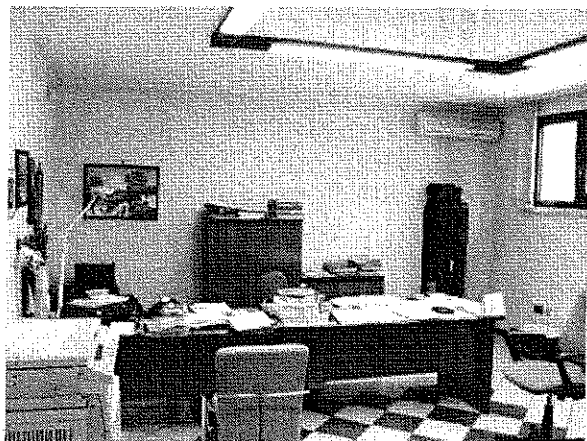
FOTO N° 9

- **Manufatto chiuso e coperto** avente destinazione di uffici e servizi composto da un ingresso -disimpegno, da un locale ad uso direzione , di altro locale per la segreteria e contabilita' oltre ad un w.c. , avente le seguenti caratteristiche (Foto 8 - 9):

Dimensioni di mt. 12,05 x mt. 5,60 ed un'altezza di mt. 2,60 circa per totali **mq.67,48** realizzata presumibilmente tra il 1983- 1985 ma oggetto di recente ristrutturazione negli anni " 1998 -2000 "

Struttura costituita da muratura perimetrale in mattoni in c.l.s. e solaio in c.l.s. e pannelli . La pavimentazione e' del tipo in monocottura maiolicata da 30 x 30 tutto il locale risulta dotato di controsoffittatura ed illuminazione incassata oltre alle plafoniere a soffitto , di impianto di condizionamento termico ; le pareti divisorie interne realizzate con forati in laterizio come quelle esterne diOMPAGNO sono intonacate e tinteggiate ed in parte rivestite in legno di pregio come le porte di tipo artigianale in legno ; la funzionalita' e' assicurata dai relativi impianti tecnici funzionanti , compreso quello cito-telefonico , collegamento internet e rete per pc , sistema di videosorveglianza .

Esternamente il corpo e' intonacato e tinteggiato e rivestito in sommita' con una fascia in lamiera metallica gregata oltre ad una zoccolatura laterale in marmo .

Il manufatto risulta collegato anche strutturalmente al locale esposizione-vendita (2) adiacente ed alla tettoia anteriore (punto 1) e si sviluppa nel piazzale antistante principale ; mentre l'accesso avviene solo internamente tramite disimpegno collegato con la tettoia.

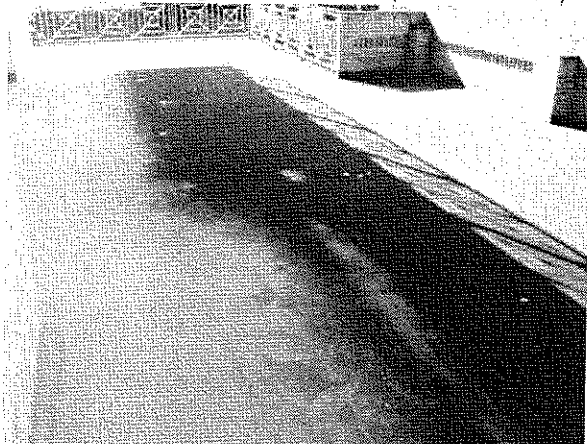
FOTO N° 28

Sono altresì presenti perimetralmente alle singole unita' immobiliari ampi terrazzi e balconi con impermeabilizzazione di protezione con guaina bituminosa (vedi foto n°28)

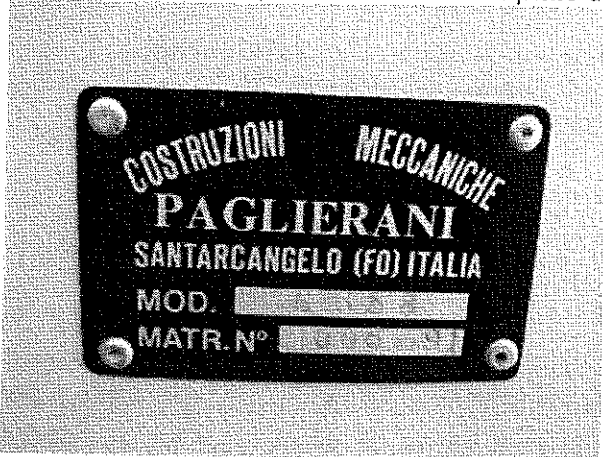
FOTO N. 39

L'impianto nella sua consistenza attuale gia' acquistato usato di circa 10 anni di costruzione e' stato istallato in varie fasi tra il 1999 e il 2000 (come da informative acquisite dalla societa' e dal registro degli ammortamenti macchinari)
