Comune di Erbè

***Perizia di stima finalizzata alla quantificazione del più probabile valore di mercato di alcuni immobili agricoli siti nel Comune di Erbè.***

Bovolone, 01/02/2021  
Ver 4.1

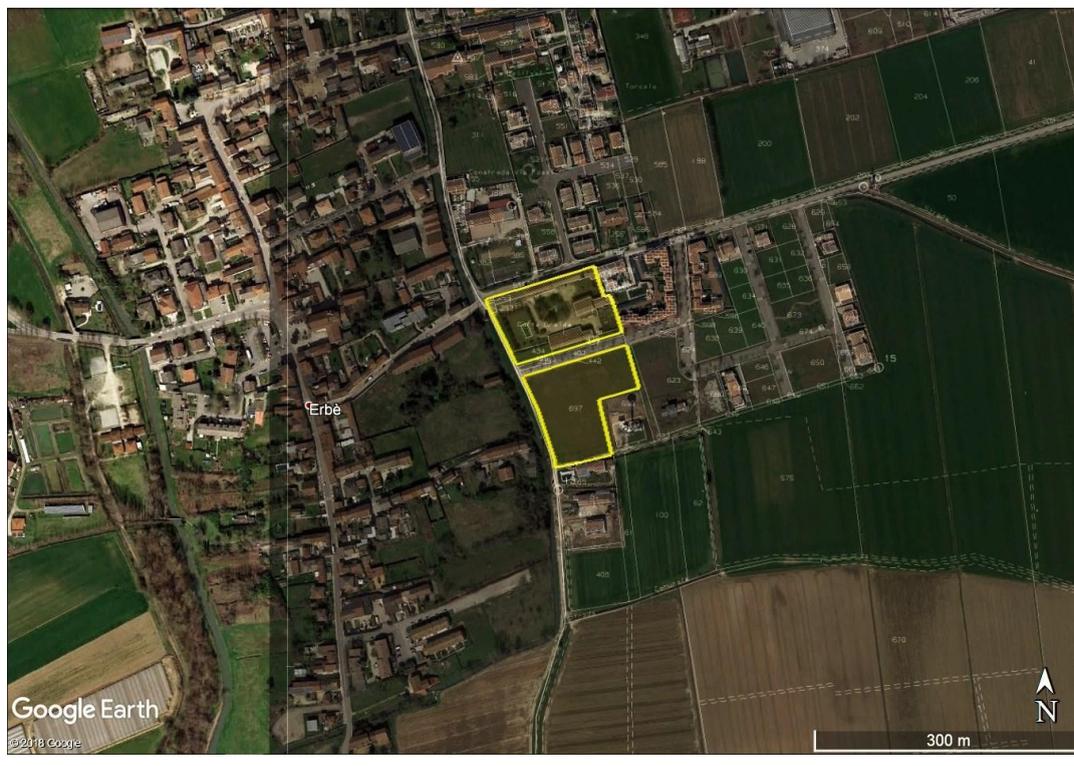
Fig. 1 - Localizzazione appezzamento di terreno su foto aerea (Google Earth)

Dalla vista aerea (da Google Earth) del complesso, riportata in In Fig. 1, si può notare la particolare posizione degli immobili situati in zona di recente urbanizzazione con

destinazione prevalente residenziale. La caratterizzazione agricola della corte, pur essendo ora inglobata nel centro abitato di Erbè, trova la sua origine nella sua posizione di inizio aperta campagna del passato già evidente nella rappresentazione riportata nella Fig. 2 e riferita all'anno 2003.

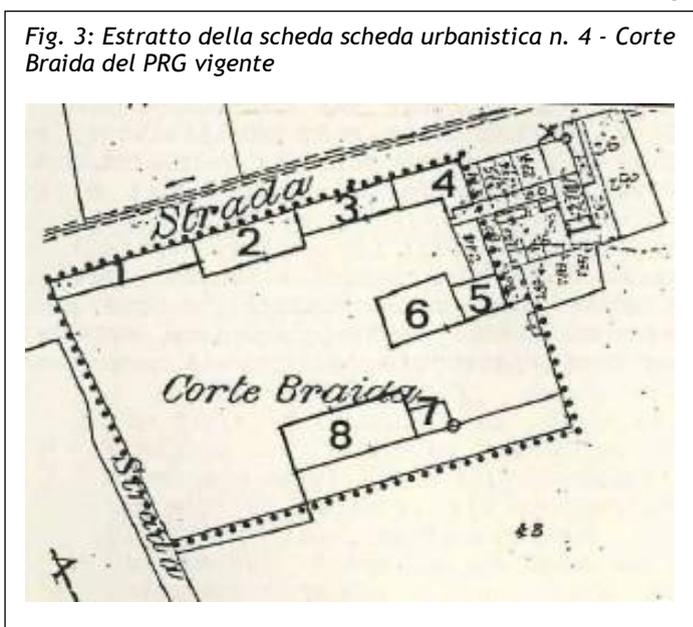
Fig. 3: Estratto della scheda urbanistica n. 4 - Corte Braida del PRG vigente

vi è consentita esclusivamente la trasformazione in termini di restauro o di risanamento conservativo. In tale ambito la scheda di riferimento (Cfr. All. 4) individua 8 unità per ciascuna delle quali son definite gli interventi edilizi consentiti sia direttamente che attraverso Piani urbanistici attuativi secondo lo schema di seguito riportato nella Tab. 2. La possibilità di attivare Piani Urbanistici attuativi aumenta le possibili utilizzazioni dell'immobile dando di fatto di trasformare importanti volumi ad uso residenziale. In considerazione della particolare collocazione dell'immobile (nell'ambito del centro abitato) tale opportunità può essere sfruttata favorendo la convenienza di eventuali trasformazioni urbanistiche.

Viste le particolarità del complesso in esame si è ritenuto attribuire il valore considerando le potenzialità commerciali legate alla particolare destinazione urbanistica che ne consentono usi anche residenziali attraverso l'attuazione di Piani Urbanistici Attuativi di iniziativa privata convenzionati con il Comune. Tale opportunità è già stata in parte attuata con la convenzione stipulata dall'attuale proprietà per un intervento riguardante le unità 7 e 8 (individuate nella Scheda urbanistica in Fig. 3 ed allo All. 4 riportata in All. 5.

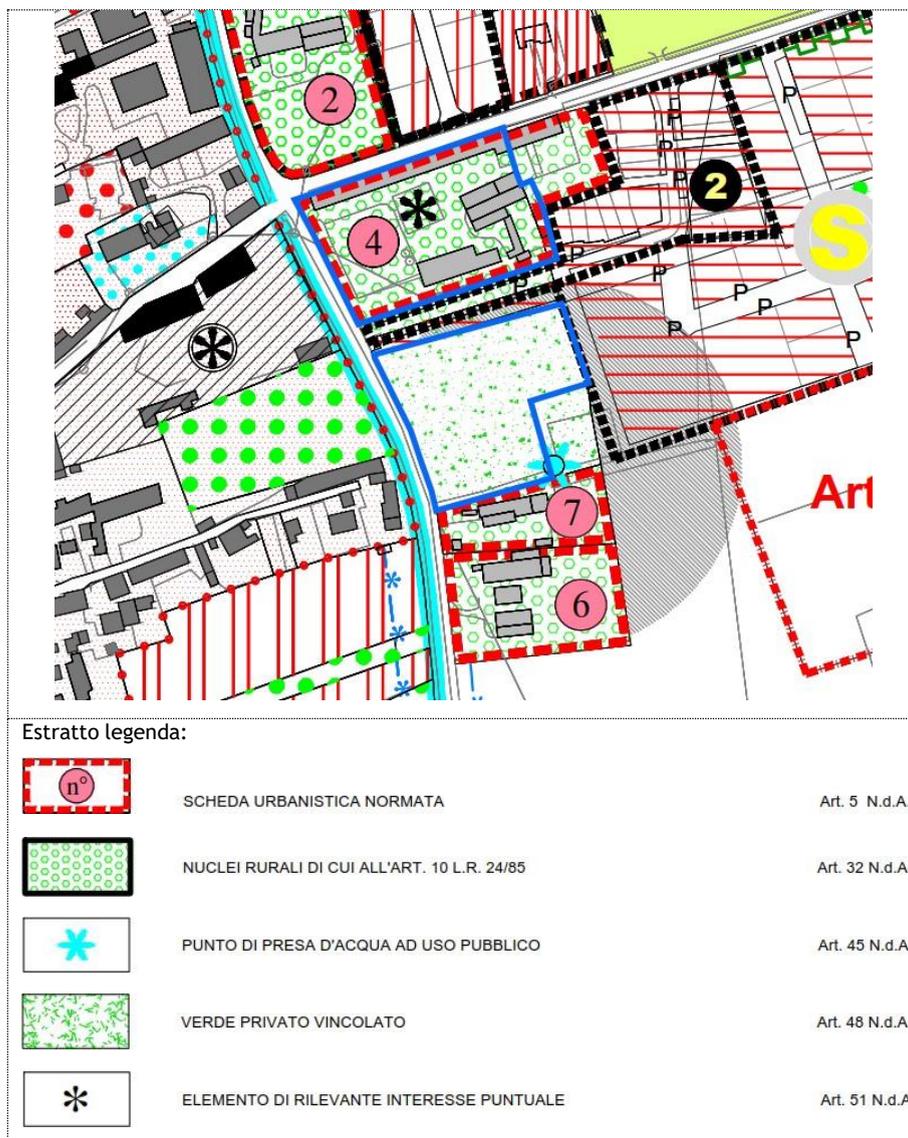
Fig. 4 - Tavola 1. A1 -Piano Regolatore Generale Vigente - Comune di Roverchiara

Analizzando l'estratto del PRG vigente nel Comune di Erbè, si nota che il blocco Nord del lotto 1 ricade all'interno dei nuclei rurali di cui all'art. 10 della L.R. 24/85, ed è soggetto alle specifiche disposizioni riportate nella Scheda Urbanistica Normata n. 4. Al suo interno inoltre, insiste uno di quelli che sono individuati dal PRG come

elementi puntuali di rilevante interesse storico e documentale; elementi costituenti la

memoria del passato e la storia del territorio sui quali insiste il divieto di demolizione e

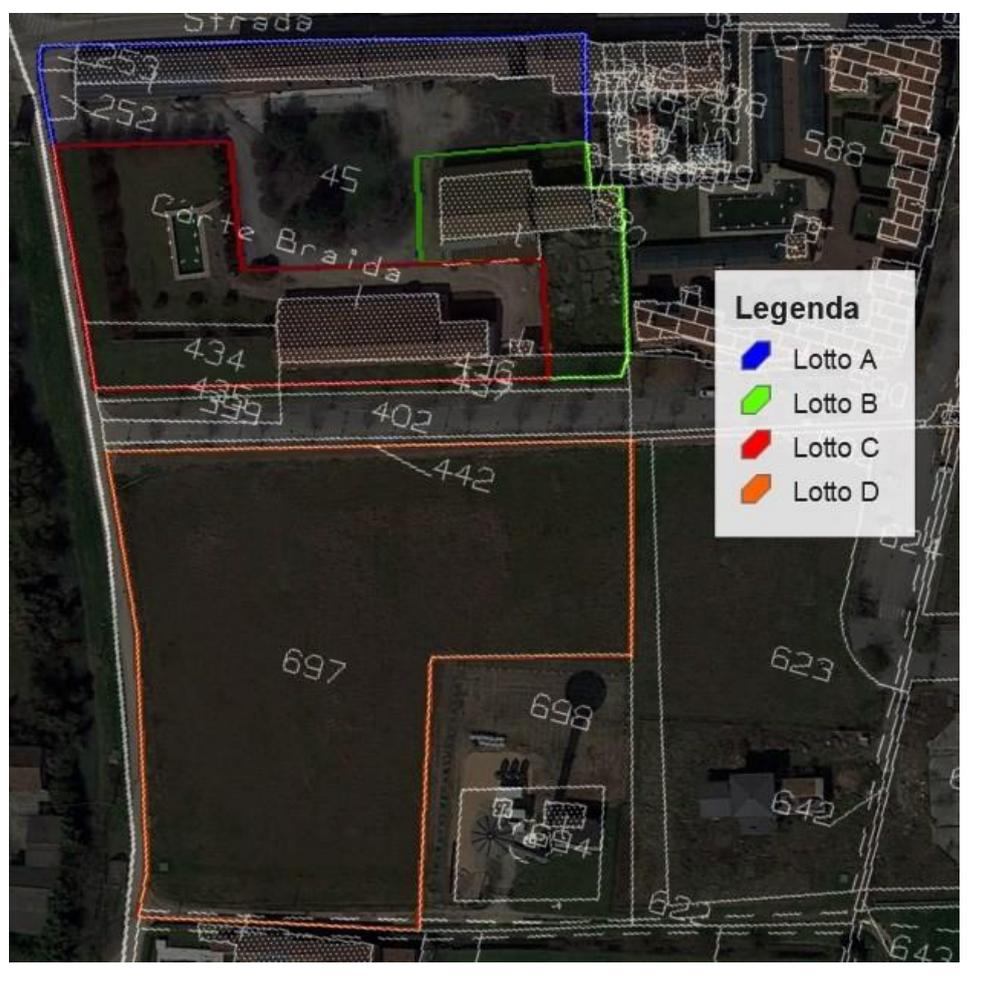
Fig. 5 Individuazione lotti su foto aerea

- **Lotto A:** Questo lotto individua il complesso edilizio posto sul lato Nord della corte comprendente l'abitazione padronale, gli annessi di maggior pregio architettonico ed un'ampia area cortiliva. L'ambito così individuato ha una sua accessibilità autonoma sia da Via Braida che da Via Cortine;
- **Lotto B:** Il lotto comprende le strutture poste in adiacenza al lato Est della corte ma potrebbe usufruire di una propria accessibilità indipendente da Via Giovanni Paolo II (da realizzare) e, anche solo con interventi edilizi diretti, potrebbe essere ristrutturato ricavando un adeguato volume residenziale. Da un punto di vista strutturale è l'aggregato in condizioni peggiori e pertanto la sua valutazione è legata esclusivamente alla sua potenziale trasformazione.

- **Lotto C:** Questo lotto raggruppa tutte le strutture poste sul lato Sud della corte con un'adeguata area cortiliva. Il complesso comprende un'ampia residenza recentemente e finemente ristrutturata e spazi utilizzabili (i parte già finemente ristrutturati) utilizzabili per attività ricettiva/agrituristico ed una piscina. Il lotto così formata presenta una sua autonoma accessibilità da Via Giovanni Paolo II.
- **Lotto D:** appezzamento con destinazione urbanistica "verde vincolato" e attualmente ad uso agricolo.

Nella Fig. 5 è evidenziata l'individuazione dei diversi lotti su foto aerea mentre nella Tab. 4 è riportato il valore riepilogato dei singoli lotti sulla base di valori già individuati
