TRIBUNALE CIVILE DI ANCONA UFFICIO

FALLIMENTO --- Omissis --- (R.F. 51/2020)

PERIZIA DI STIMA DEI BENI IMMOBILI

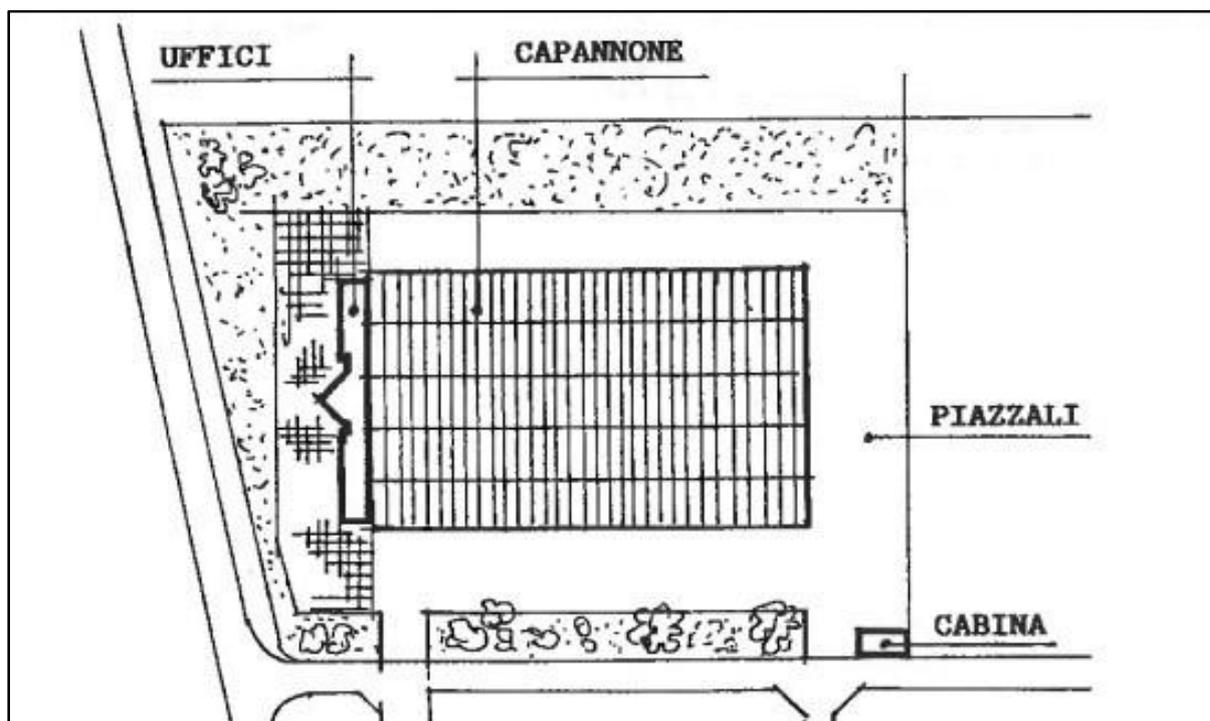
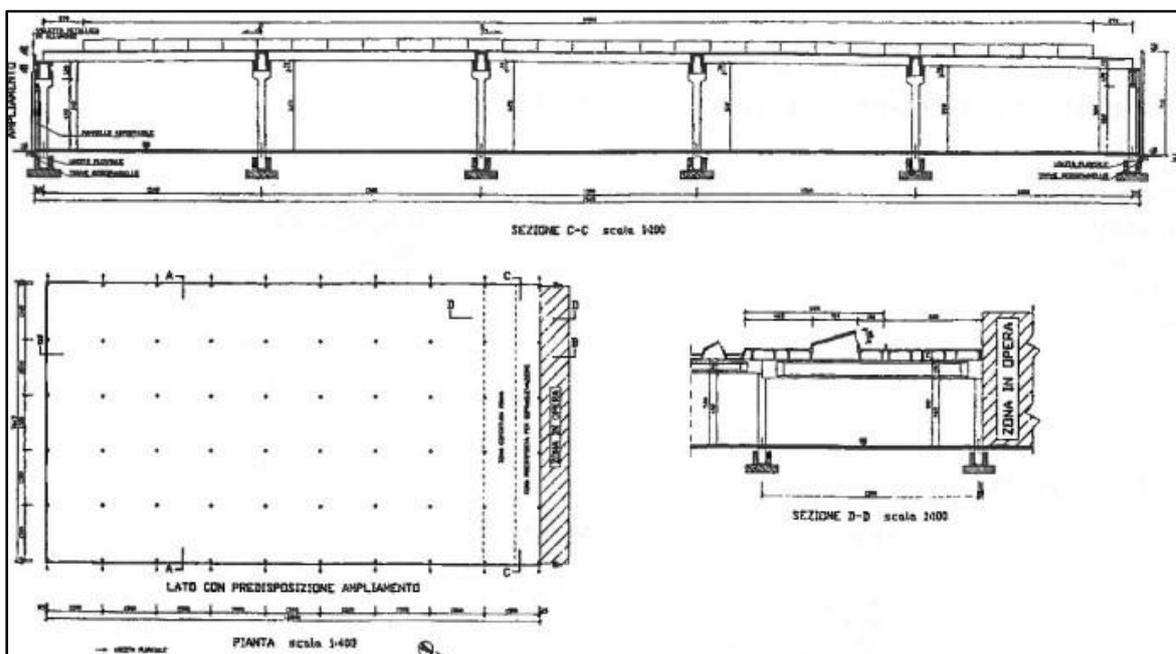
Di seguito lo schema in pianta e in sezione del capannone preso a riferimento.

Edilizia E8 individua un complesso industriale completo con le seguenti caratteristiche, comparabili alle caratteristiche degli stabilimenti oggetto di stima:

- opificio industriale di superficie superiore a 10.000 mq con struttura prefabbricata in cemento armato precompresso, pilastri a maglia di 15x15 metri, travi principali ad omega e solaio di copertura a shed;
- fondazioni realizzate con collari prefabbricati annegati in una soletta di fondazione gettata in opera su magrone;
- pavimento industriale realizzato con massetto di calcestruzzo con rete metallica e giunti di dilatazione;
- rete fognaria interna e pluviali in polietilene su perimetro esterno;
- impermeabilizzazioni realizzate con manto di barriera al vapore, doppio pannello di poliuretano da 3 cm di isolamento, doppia guaina armata con finitura in scaglie di ardesia;
- illuminazione naturale assicurata da lastre fisse di vetro retinato e telai apribili di policarbonato;
- lattoneria in alluminio; [17 di 26](#)

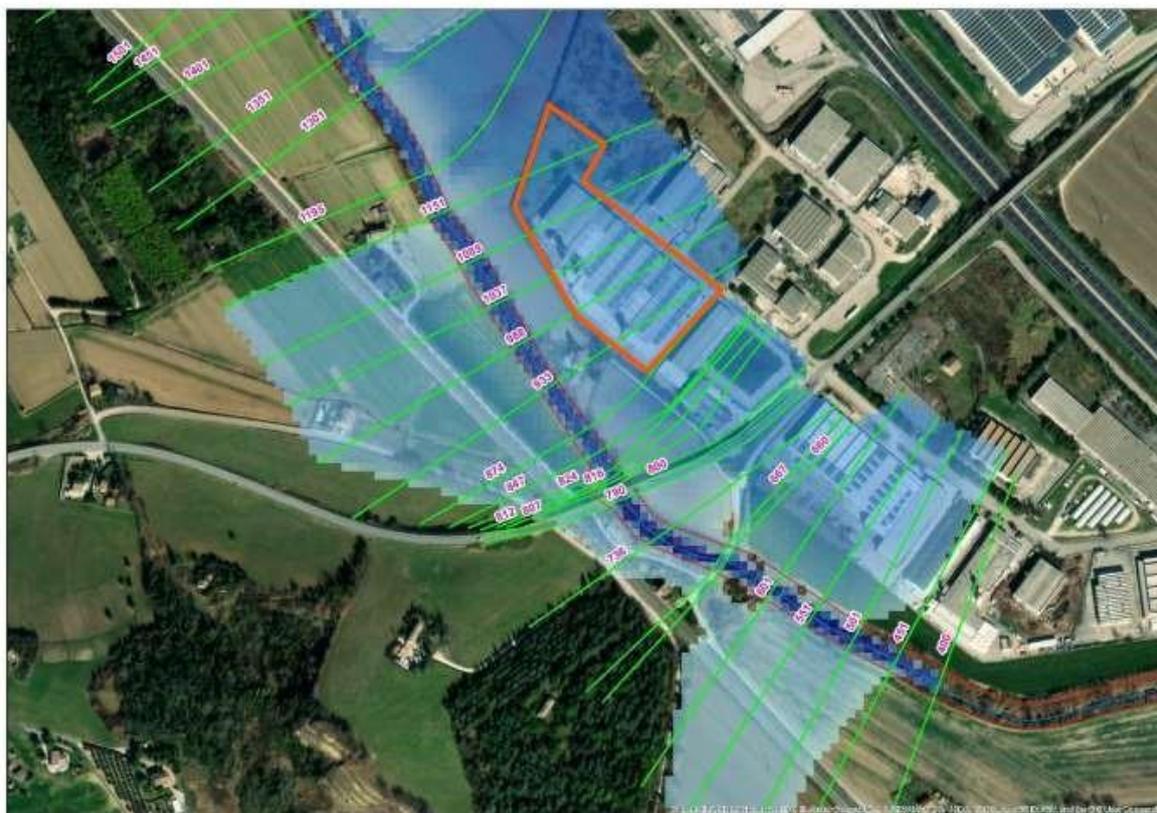
Perimetrazione delle Aree Inondabili per $Tr=100$ anni

L'immagine sopra riportata mostra gli esiti della verifica idraulica per l'area della Zona Industriale CIAN di Numana (allegata in calce alla presente relazione) effettuata dal geologo

Vita e messa a disposizione del sottoscritto dal tecnico di parte Ing. Marini, con la quale si è potuto accertare che nella zona in esame (sezione idraulica del Fiume Aspio) sussistono dei tiranti idrici che confermano, allo stato attuale, il perimetro di esondazione riportato nella cartografia del PAI, di seguito evidenziato con l'area arancione.
