TRIBUNALE DI ROMA
SEZIONE FALLIMENTARE
Fallimento della Società --- Omissis ---
Fall. n.668/2003

Relazione di Stima dell'immobile sito in: Catania (CT), via Antonio Pacinotti n.29/b,
piano terra.

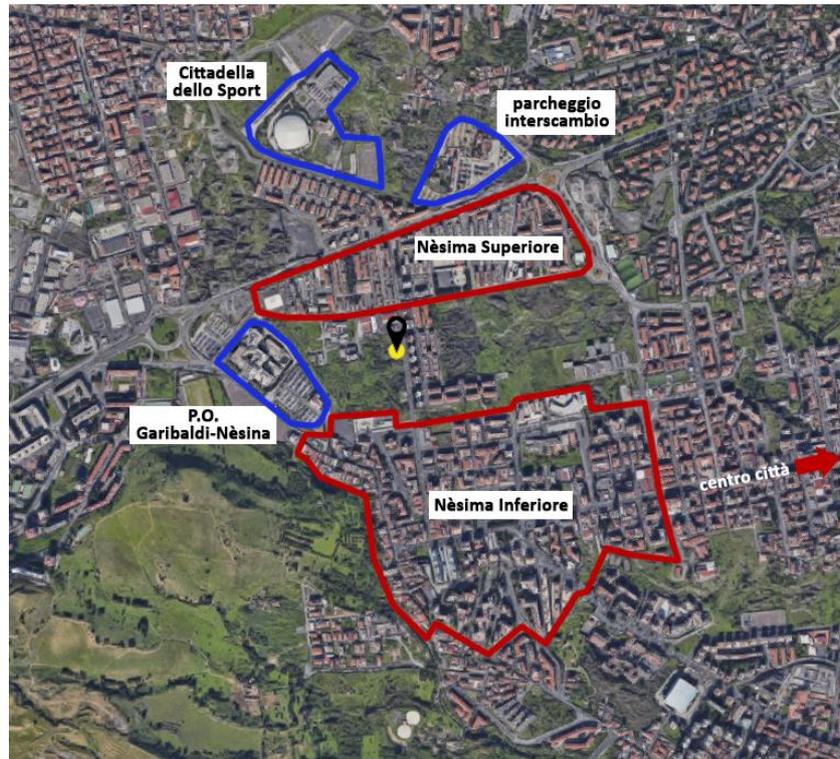
Figura 1 - Inquadramento territoriale e individuazione dell'immobile

La località di Nèsima si sviluppa nel quadrante nord occidentale della città di Catania e confina: a ovest con il quartiere Monte Palma, a nord-ovest con Lineri – entrambe popolate frazioni di Misterbianco – a nord-est con il quartiere San Nullo, ad est con il quartiere Sacra Famiglia e a sud con le zone di San Leone e Monte Po (vd. figura 1).

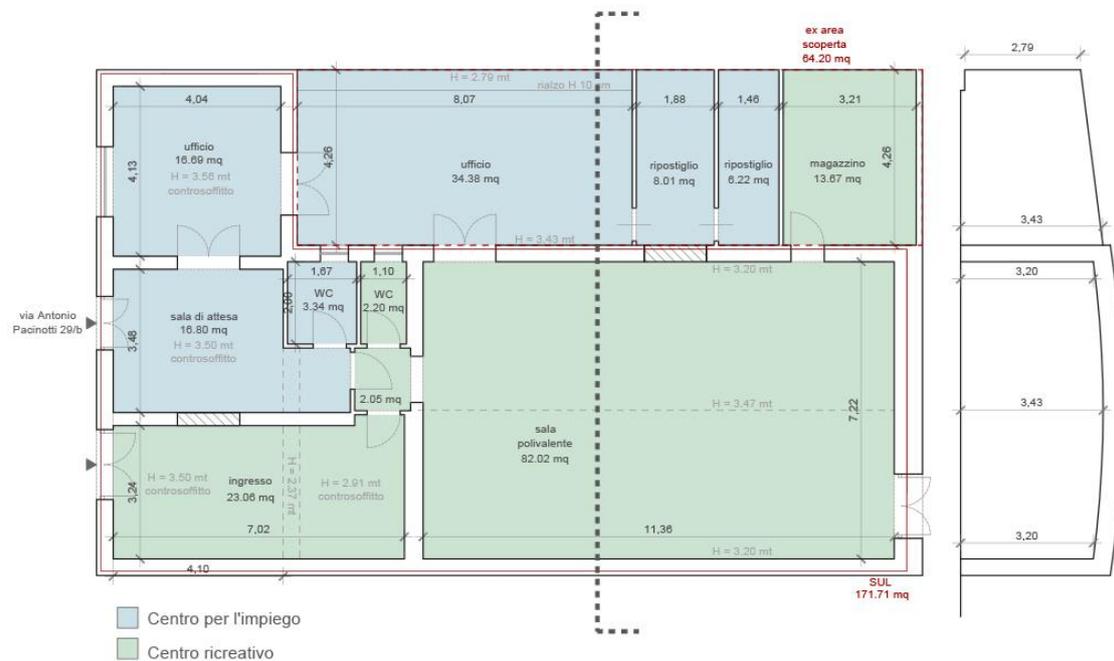
Figura 2 - Planimetria generale del fabbricato

L'edificio al civico 29/b presenta una forma compatta ad L; l'ingresso principale è situato sul fronte di via A. Pacinotti, che volge quindi ad est, mediante due varchi di accesso. Presenta, inoltre, un accesso secondario sul retro del manufatto.

Dal punto di vista planimetrico, l'immobile presenta due accessi distinti che individuano all'interno le due destinazioni d'uso principali:

- da un lato, troviamo l'ingresso al Centro per l'impiego CAF (porta centrale rispetto al fronte principale);
- dall'altro, vi è l'ingresso al Centro ricreativo, utilizzato oggi perlopiù per feste e ritrovi (porta a destra rispetto al fronte principale).

La planimetria catastale, coincidente con quella del primo accatastamento e risalente al maggio 1987, è pressoché coerente con lo stato dei luoghi; dal confronto tra planimetria e stato dei luoghi, tuttavia, si evidenziano, i seguenti disallineamenti:

- il varco che separa il vano di ingresso alla sala polivalente con la sala di aspetto è stato chiuso;
- il varco che separa la sala di aspetto con i bagni è stato leggermente arretrato rispetto a quanto rappresentato nella planimetria catastale;
- il varco centrale tra quelli che separano la sala polivalente dalla corte coperta è stato chiuso;
- è stato aperto un ulteriore varco nella sala polivalente che dà sul retro del fabbricato;

- la corte, che nella planimetria figura come “area scoperta”, è stata chiusa superiormente e organizzata con pareti in cartongesso che individuano quattro ambienti che si succedono (ufficio – n.2 ripostigli – magazzino).

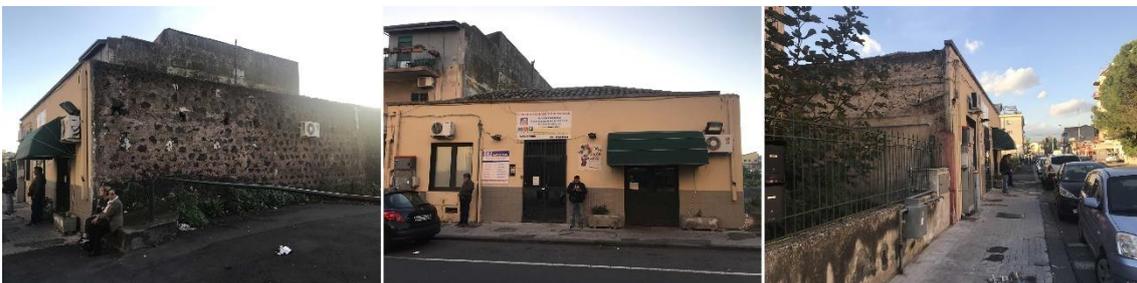
Foto dall'esterno dell'edificio, lungo via Antonio Pacinotti

In generale, lo stabile è risultato essere in condizioni manutentive medie, si riscontra, più che altro, una grande differenza tra lo stato interno e esterno. In particolare, esternamente sul fronte principale, il manufatto è rivestito, fino ad una altezza di circa 120 cm da terra, con piastrelle di grès di colore grigio mentre, la parte superiore è intonacata di un color giallo-ocra. La facciata è, altresì, caratterizzata dalla presenza di

cavi elettrici a vista e delle macchine per il condizionamento. Per quanto riguarda le restanti facciate:

- fronte nord e ovest, si mostra con pietre in tufo a vista;
- fronte sud, in adiacenza con la porzione immobiliare confinante.

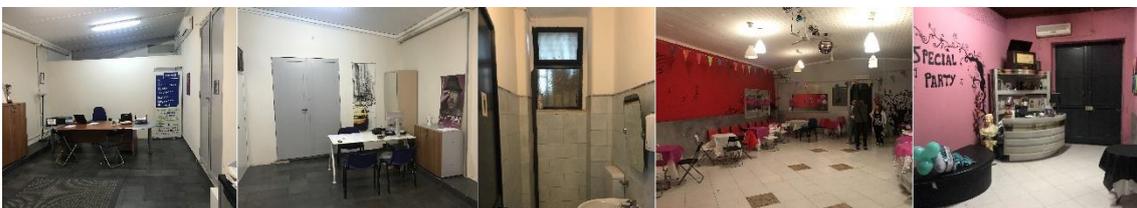
Foto degli interni: spazi del Centro per l'Impiego, Bagno, spazi Centro Ricreativo

Gli interni, invece, sono stati ammodernati, almeno in parte, di recente.

Il primo ufficio si trova in posizione baricentrica tra gli altri ambienti; le pareti divisorie tra il secondo ufficio e i due ripostigli retrostanti sono state realizzate in cartongesso. Tale ufficio presenta, sulla parete di sinistra un gradino di ca. 10 cm e larghezza 50 cm in corrispondenza del quale si riscontra un fenomeno di infiltrazione piuttosto importante.

- pavimenti in grès grigio scuro nella zona che è stato coperta, piastrelle in ceramica di colore bianco in tutto il resto del fabbricato;
- infissi esterni in alluminio di colore nero;

- porte interne al Centro per l'impiego di tipo metallico, una delle quali presenta delle specchiature vetrate; porte interne al Centro ricreativo in legno scuro o in alluminio;
- i servizi igienici sono piuttosto essenziali: lavabo e WC, rivestimenti verticali in piastrelle di ceramica di colore azzurro fino a una altezza di ca. 160 cm da terra;
- impianto elettrico tipico degli uffici con passacavi perimetrali che distribuiscono alle diverse postazioni scrivania; si riscontrano molti corrugati a vista, soprattutto a soffitto;
- tinteggiature parzialmente scrostate in alcuni punti;
- climatizzazione mediante condizionatori caldo/freddo.
