TRIBUNALE DI TRENTO

RAPPORTO DI VALUTAZIONE IMMOBILIARE

Unità residenziale p.ed. 1783 p.m. 3 e p.m. 37 in P.T. 2657 C.C. Roncegno

via Larganzoni, 26 – Roncegno Terme (TN)

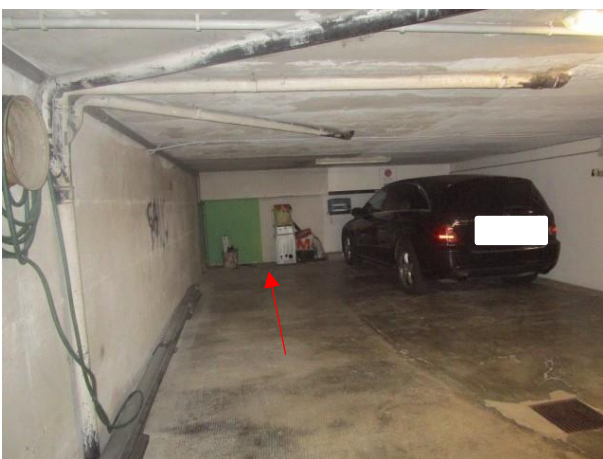
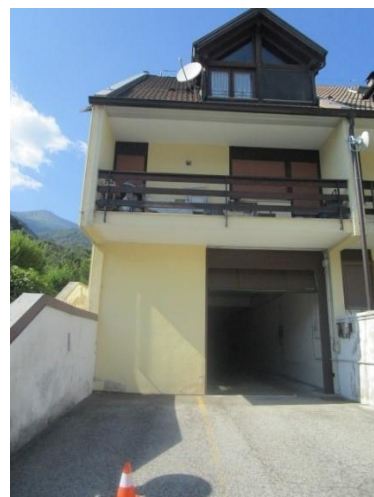
A piano interrato nel garage si trova il posto macchina p.m. 37 con accesso dalla corsia comune di manovra che consente anche di raggiungere le scale per il piano seminterrato.

Foto 1-2. Vista del posto auto p.m. 37 e dell'accesso al garage

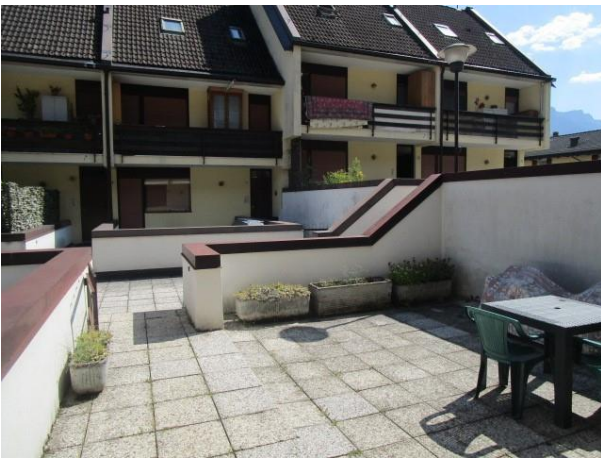
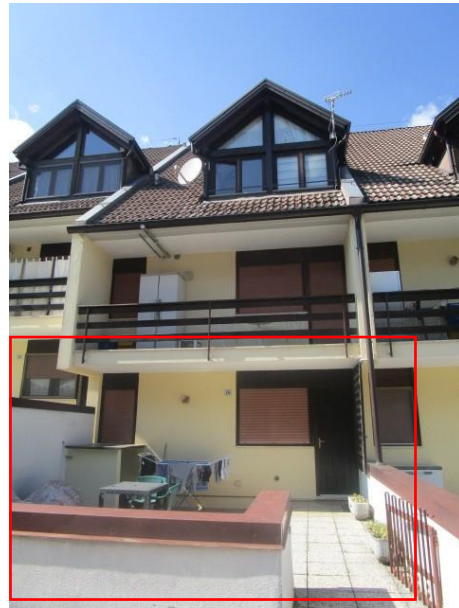
Foto 3-4. Vista del terrazzo e degli esterni dell'appartamento p.m. 3

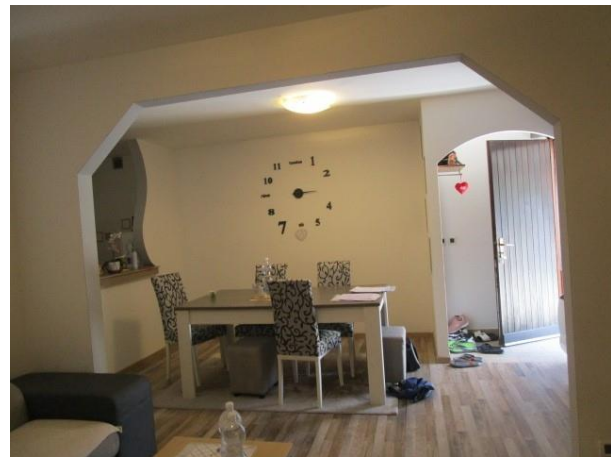
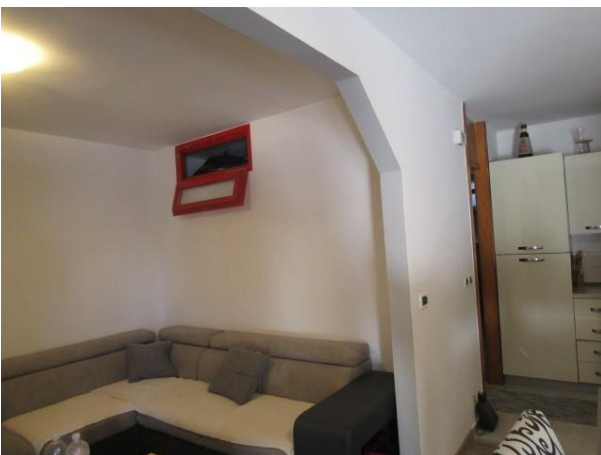
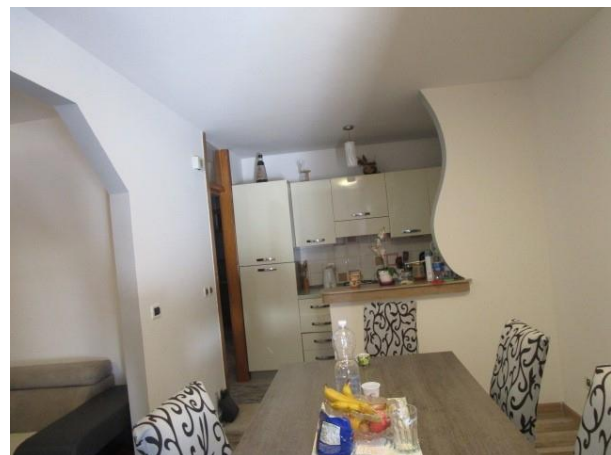
Foto 5-8. Vista degli interni dell'appartamento, ingresso e soggiorno-cucina

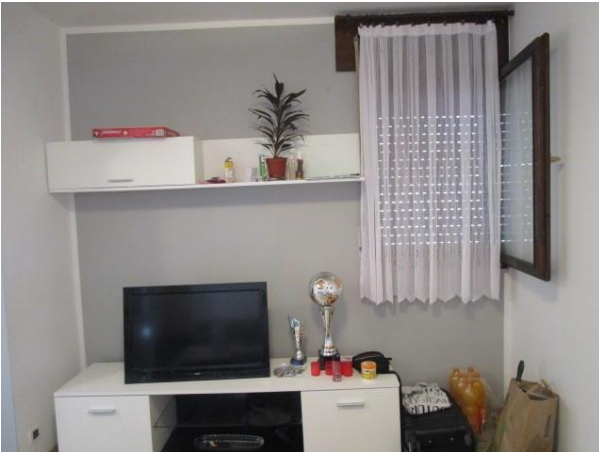
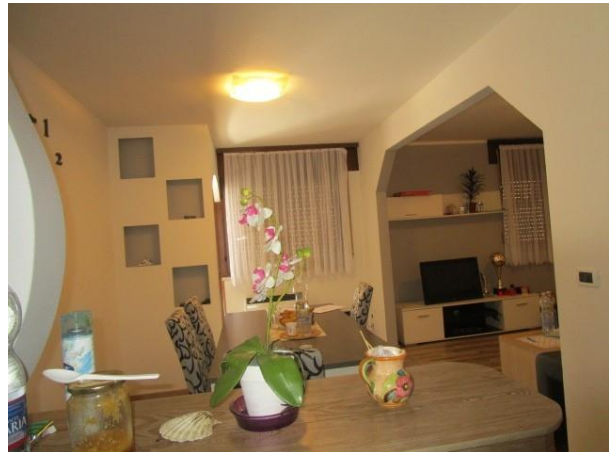
Foto 9-10. Vista del soggiorno

- **il soggiorno è stato unito all'attigua stanza: non risulta più esserci quindi l'unica camera da letto prevista in progetto**, essendo ora parte della zona giorno, dove è presente, oltre alla zona cottura relativi fuochi a gas, anche un aerotermo sempre alimentato a gas naturale. Tale difformità non risulterebbe in contrasto con il Regolamento Edilizio Comunale (di seguito REC), tenuto conto del seguente articolo:

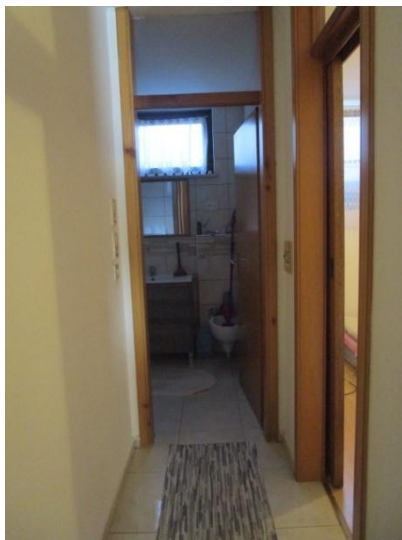
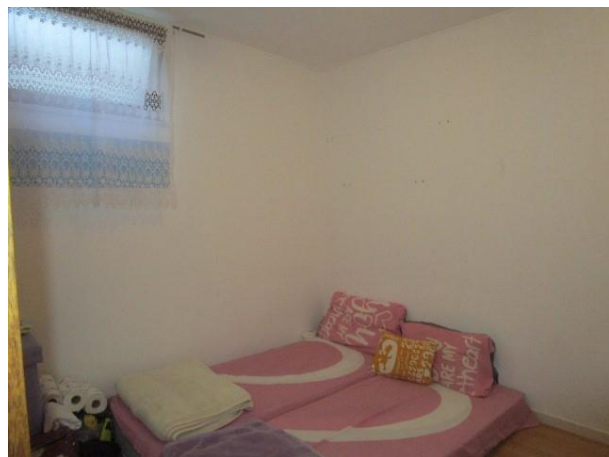
Foto 11-12. Il corridoio e la camera (realizzata nel locale "cantina")

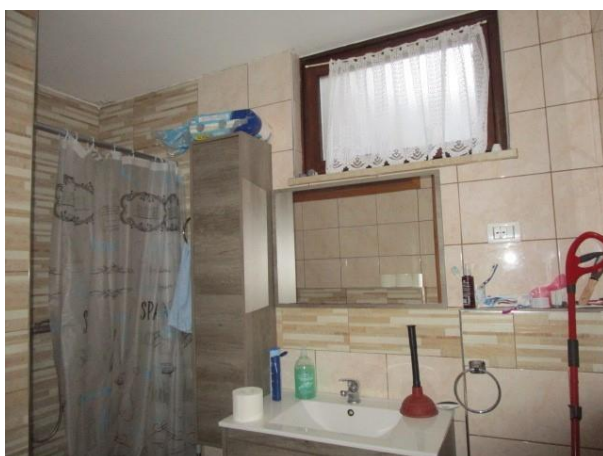
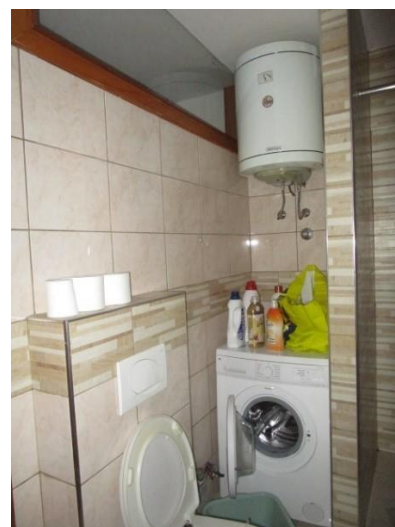
Foto 13-14. Il bagno con bocca di lupo e sopra luce

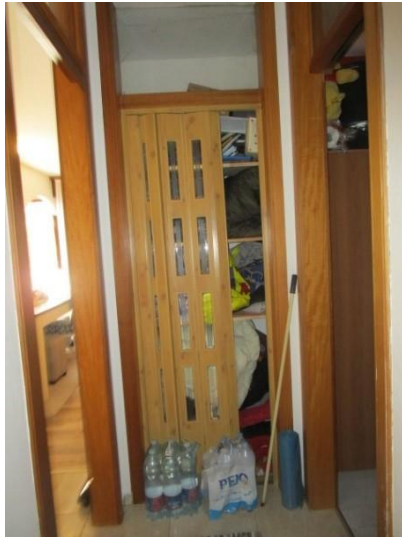
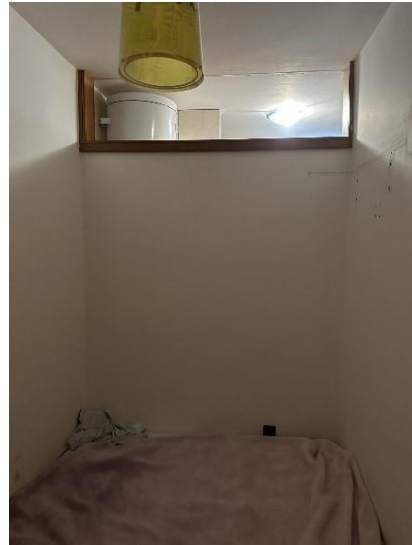
Foto 15-16. Il corridoio e il ripostiglio con la presenza di un letto

- **nel locale wc, indicato in concessione, non vi è alcun sanitario ed è stata ricavata una stanza da letto (ovvero tali sono gli arredi presenti).** Il suddetto locale è tuttavia **privo di aperture verso l'esterno** e quindi non può essere adibito a locale di abitazione. **Analogo utilizzo come stanza da letto del locale cantina indicato in concessione.** Si ritengono tali difformità **in contrasto con il Regolamento Edilizio Comunale** (di seguito REC), con riferimento all'articolo di seguito richiamato:

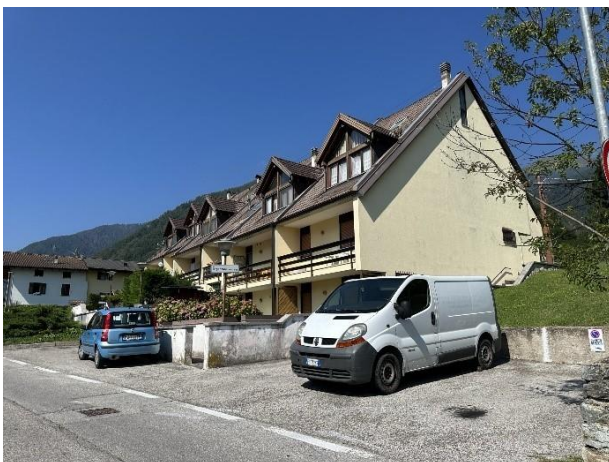
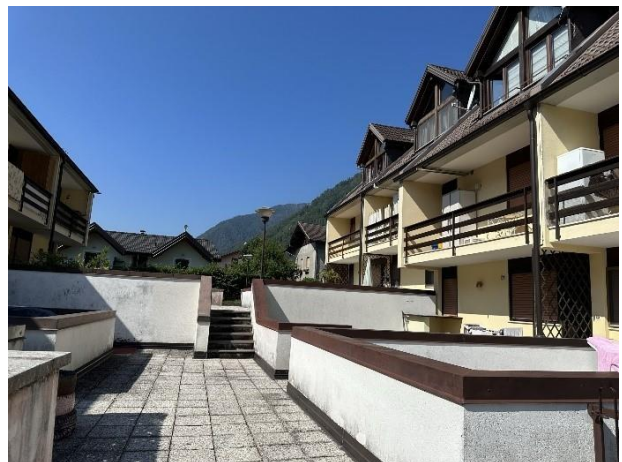
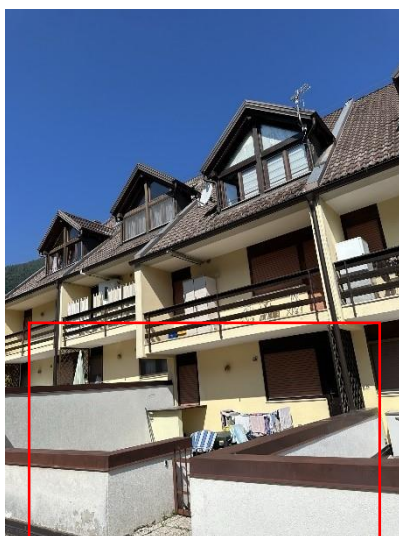
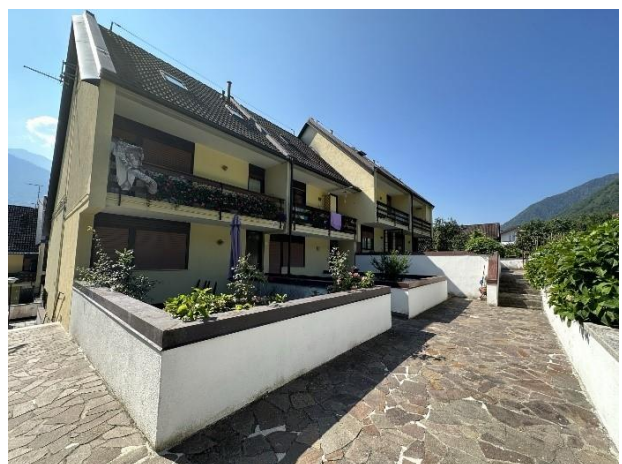
Foto 17-20. Vista degli esterni della p.ed. 1783

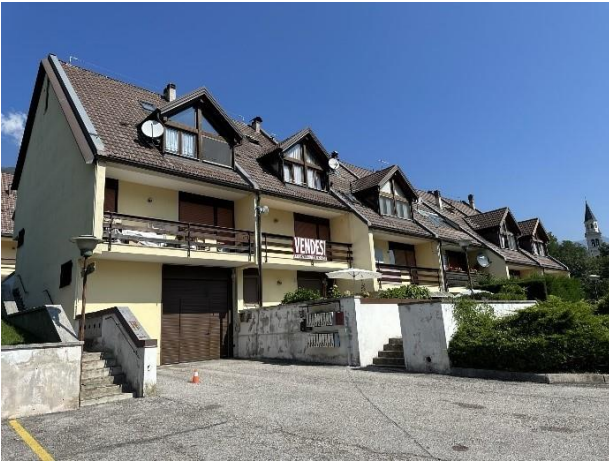
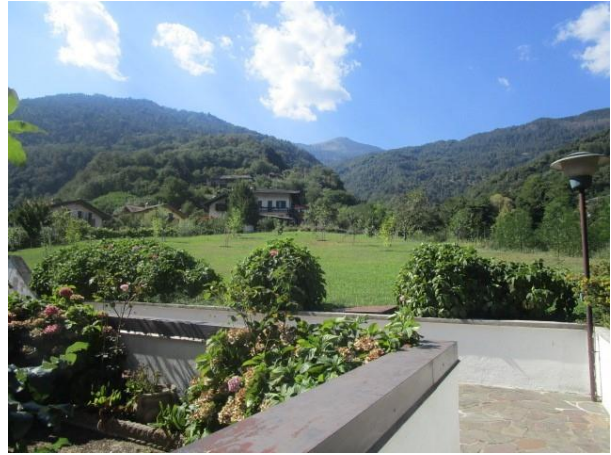
Foto 21-22. Vista del piazzale di accesso al garage e dell'area verde condominiale

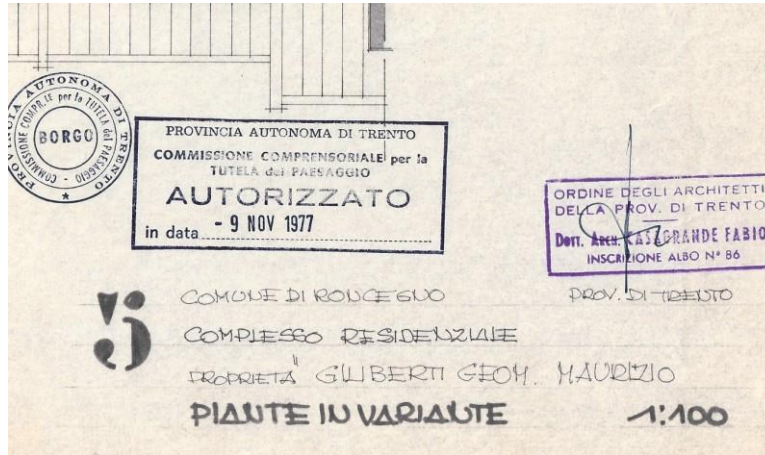
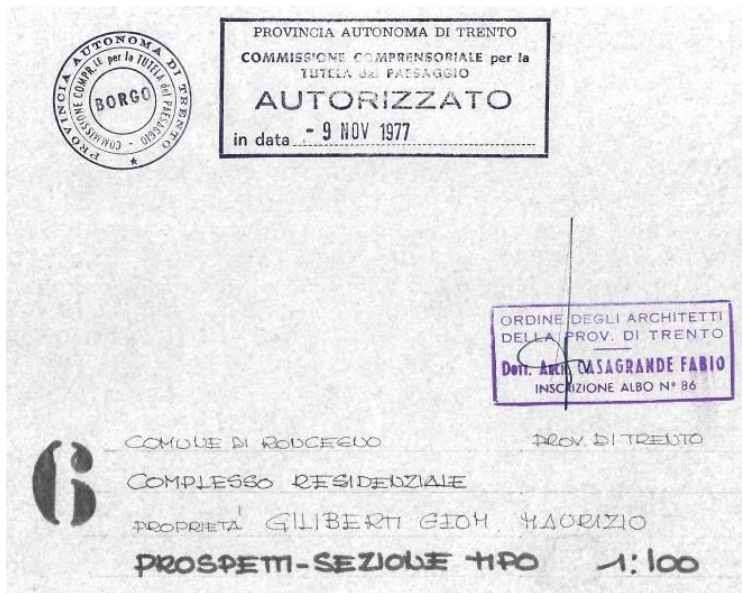
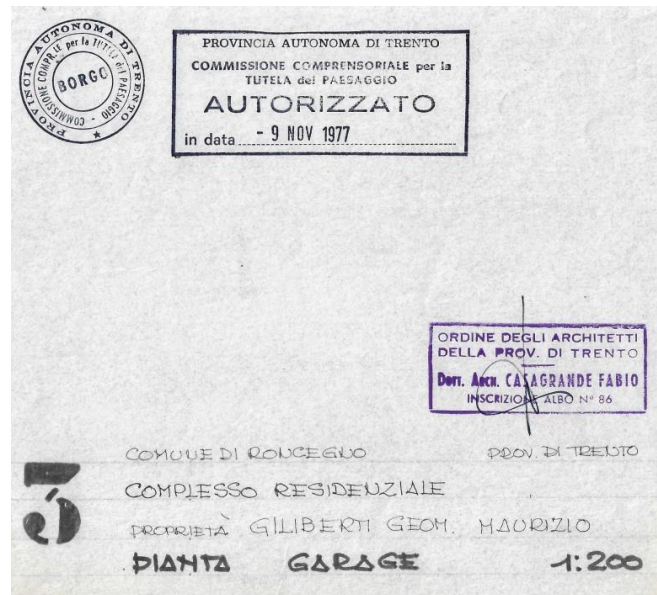
Dalla disamina dei fascicoli si è desunto che, per l'unità di interesse, **la configurazione dello stato autorizzato** corrisponde a quella della **concessione originaria del 1978**. Si riportano di seguito stralci dei relativi elaborati di progetto, per la sola parte di interesse (si precisa che il progetto prevede unicamente l'elaborato grafico di una pianta tipo).
