INFORME VISITA

Visita Inmueble: Pueblo de Lentigione - Ayuntamiento de Brescello (RE) - Italia

Juzgado	Procedimiento	Tipo Procedim.	N.ro Proced.
BARCELONA N. 2	CONSTRUCCIONES SOLIUS S.A	Concurso	275/2014

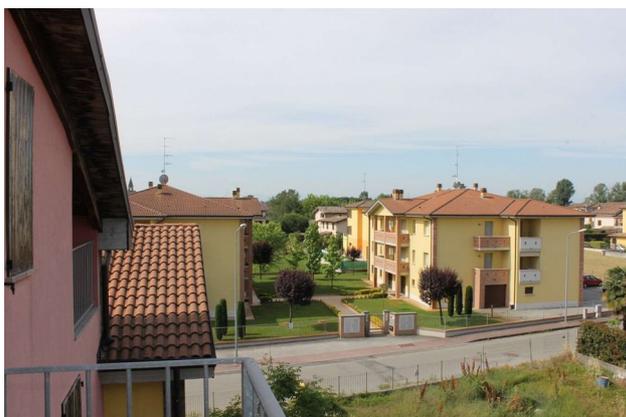
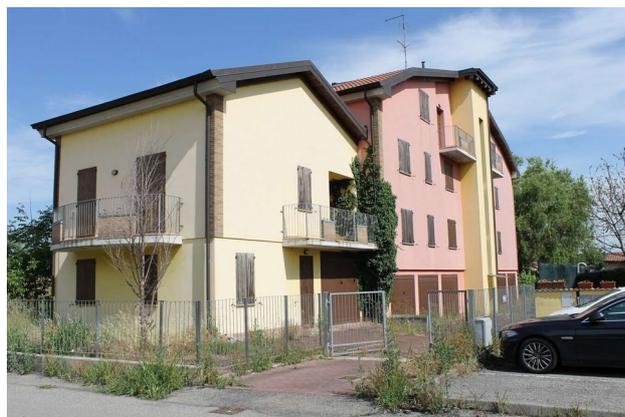
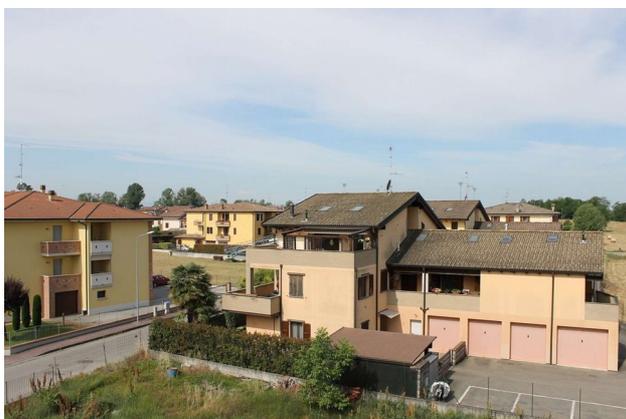
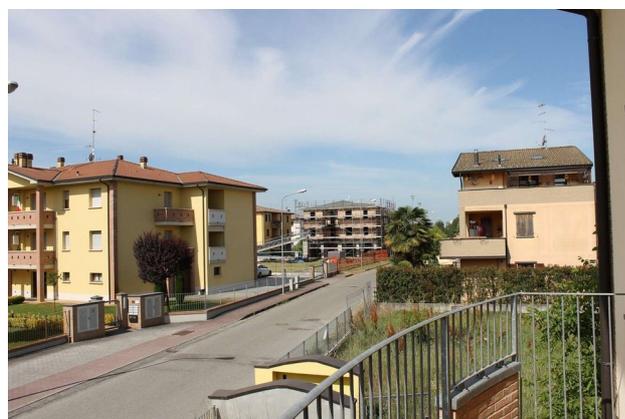
El inmueble presenta evidentes señales de degradación debido a su abandono, en algunos puntos con un nivel importante.

La absoluta falta de mantenimiento en el patio exterior ha causado que las plantas hayan invadido el pavimento y las fachadas, causando infiltraciones y numerosos puntos de humedad.

Las condiciones internas se pueden considerar buenas, a excepción de la planta ático, afectadas por numerosas infiltraciones por el techo y algunos leves daños debidos a ventanas que se han quedado abiertas.
