VALUTAZIONE TECNICA

M/Y ALALUNGA 27

“BEAN II”

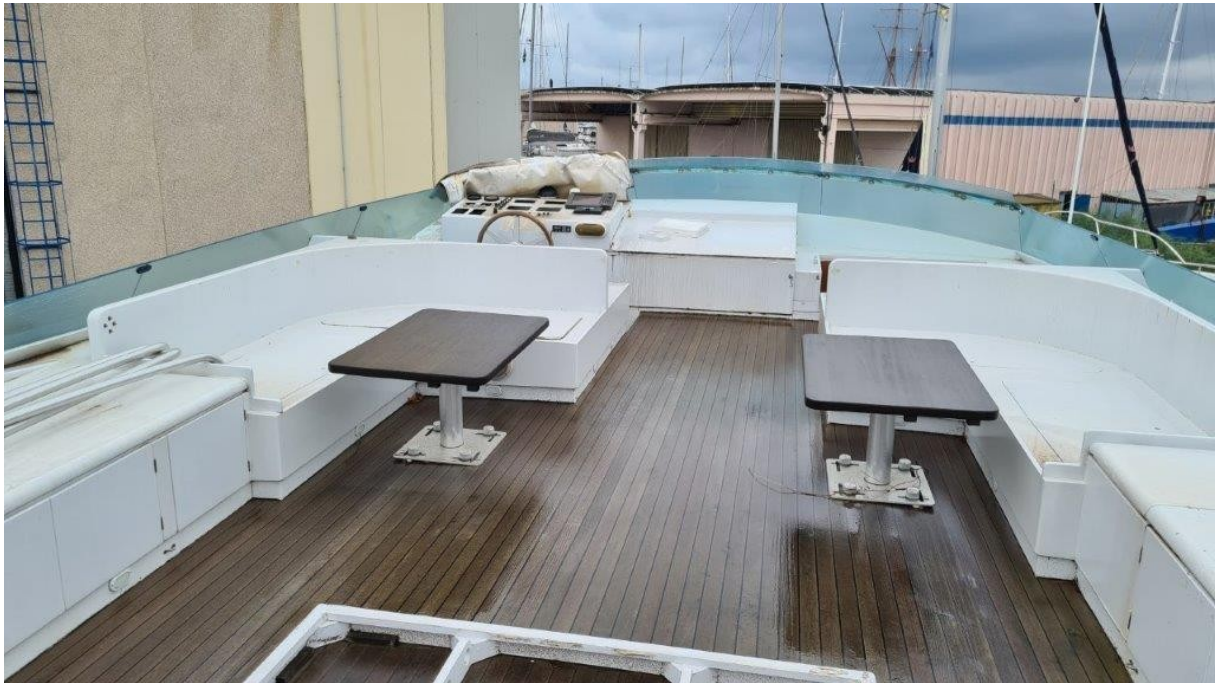
Figura 5 - 7 – Ponte Fly vista prora

Sul roll-bar sono installati un dome, che probabilmente contiene l'antenna satellitare, una vecchia antenna radar ed un faro di ricerca.

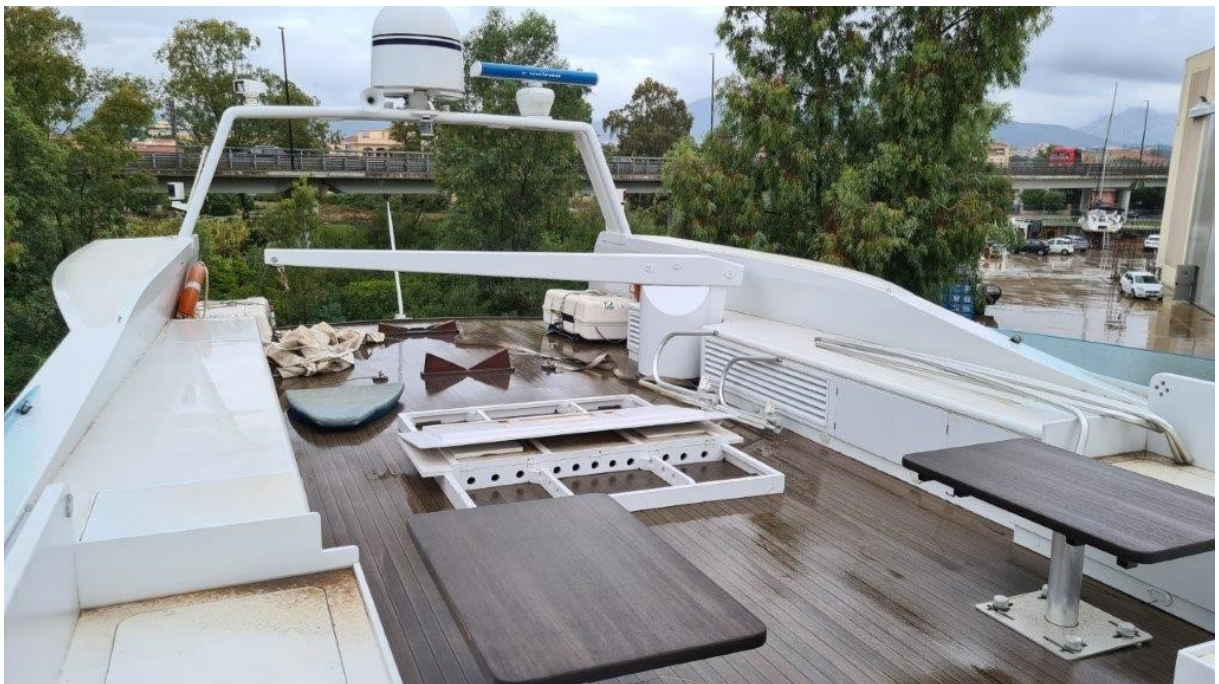
Figura 5 - 8 – Ponte Fly vista poppa

All'interno della dinette sottostante il ponte fly, sulla destra nei pressi del banco bar, si rileva una consistente infiltrazione d'acqua; legni ammalorati dall'umidità, e/o da infiltrazioni d'acqua, sono presenti anche sulla scala d'accesso al fly dalla dinette.

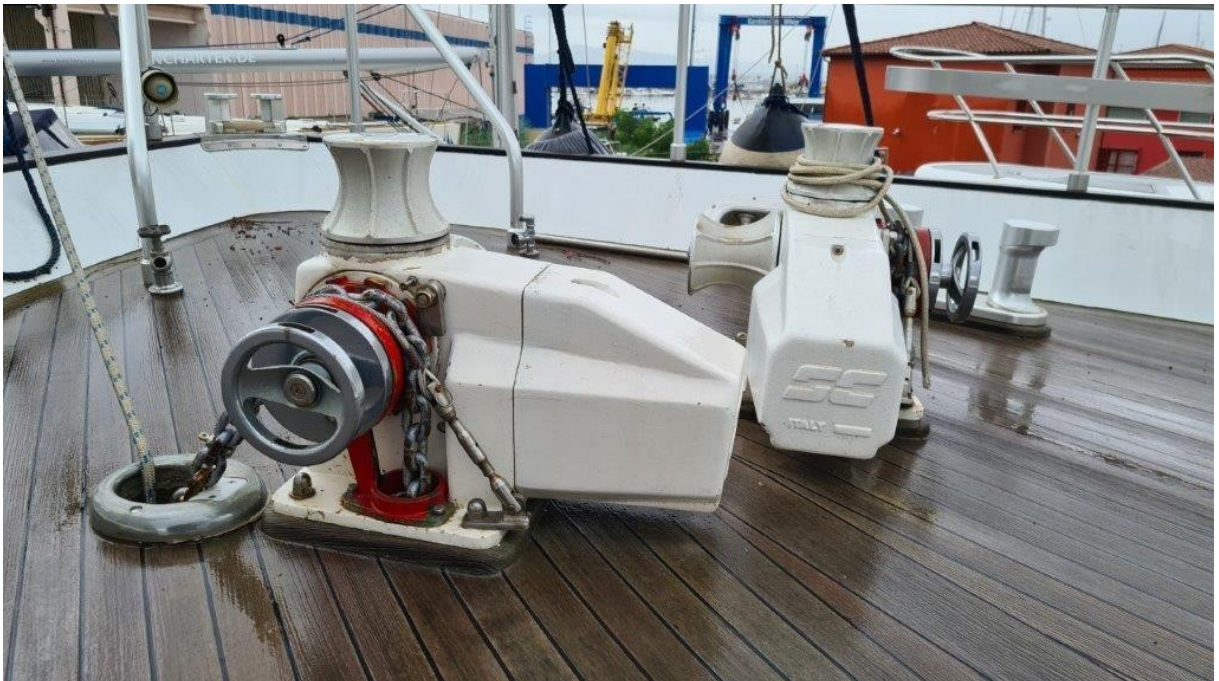
Figura 5 - 10 – Salpancora

Sono presenti due ancore tipo Hall del peso, presumibilmente, di 50 kg ciascuna, entrambe dotate di fermo di sicurezza che sono in buone condizioni di conservazione; le catene sono da 14 mm, presentano alcune ossidazioni ma non sono particolarmente rugginose.

I due salpancora SC sono ad asse orizzontale, dotati di frizione e della possibilità di utilizzo come tonneggi di prora.
